# Znovuzrodené pamiatky Újjászületett műemlékek

# Znovuzrodené pamiatky

Výber z reštaurátorskej tvorby Ondreja Csütörtökiho, Árpáda Mézesa a Alexandra Koreňa

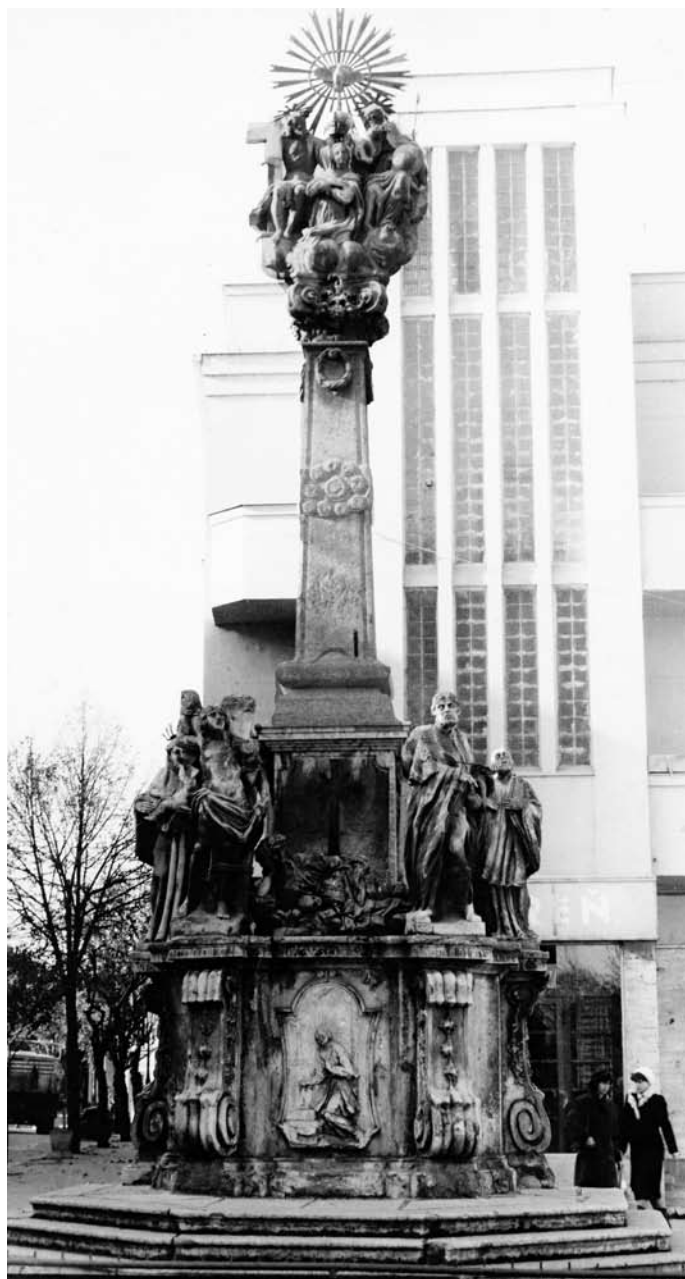
V ďalšej etape bolo reštaurovaný podstavec so sochami svätcov a schodiskovýmistupňami. Po odstránení vrstiev čierneho depozitu a mechanickým dočistením nasledovalo odsolenie kamenného materiálu, odstránenie sekundárnych deformujúcich prvkov (predovšetkým v častiach ríms, končatín a hláv sóch a nevhodne riešených drapérií). Náročnou časťou reštaurovania boli rekonštrukcie profilácie

stav pred reštaurovaním / restaurálás előtt

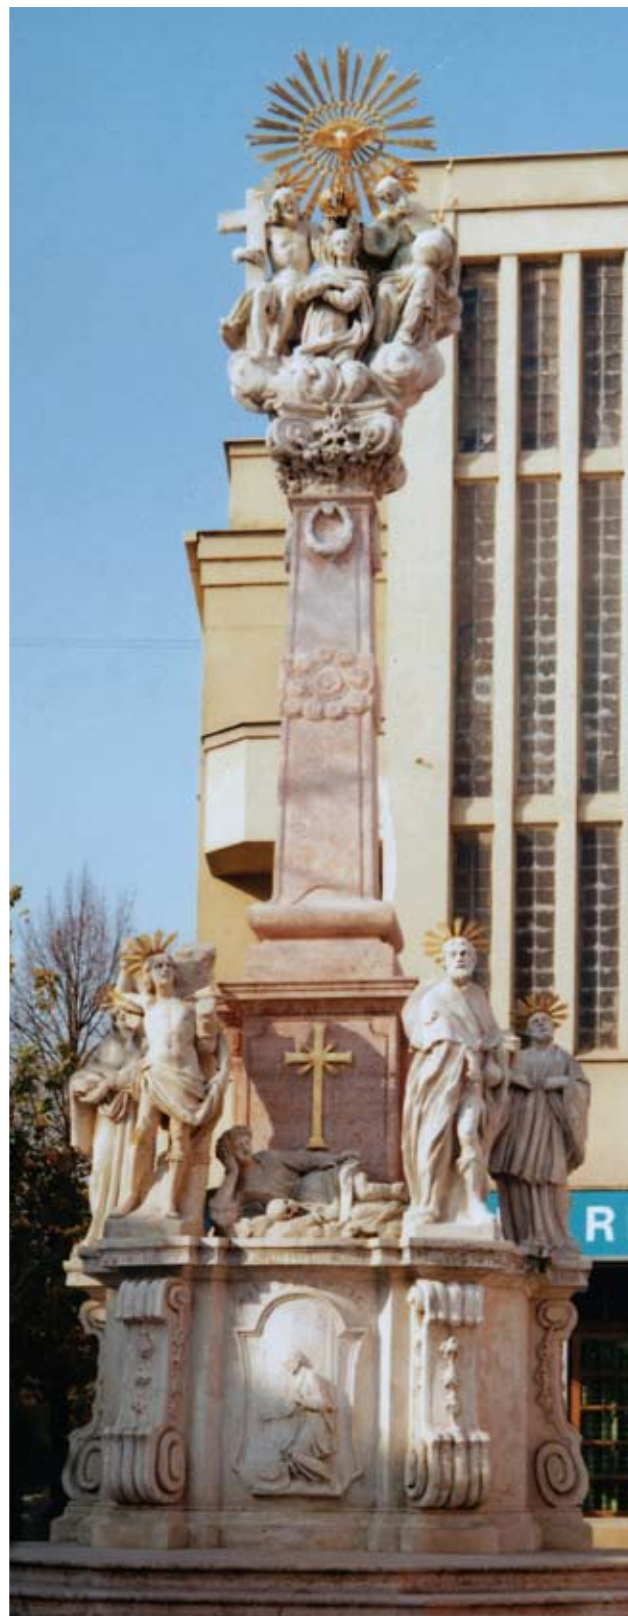
stav po reštaurovaní / restaurálás után

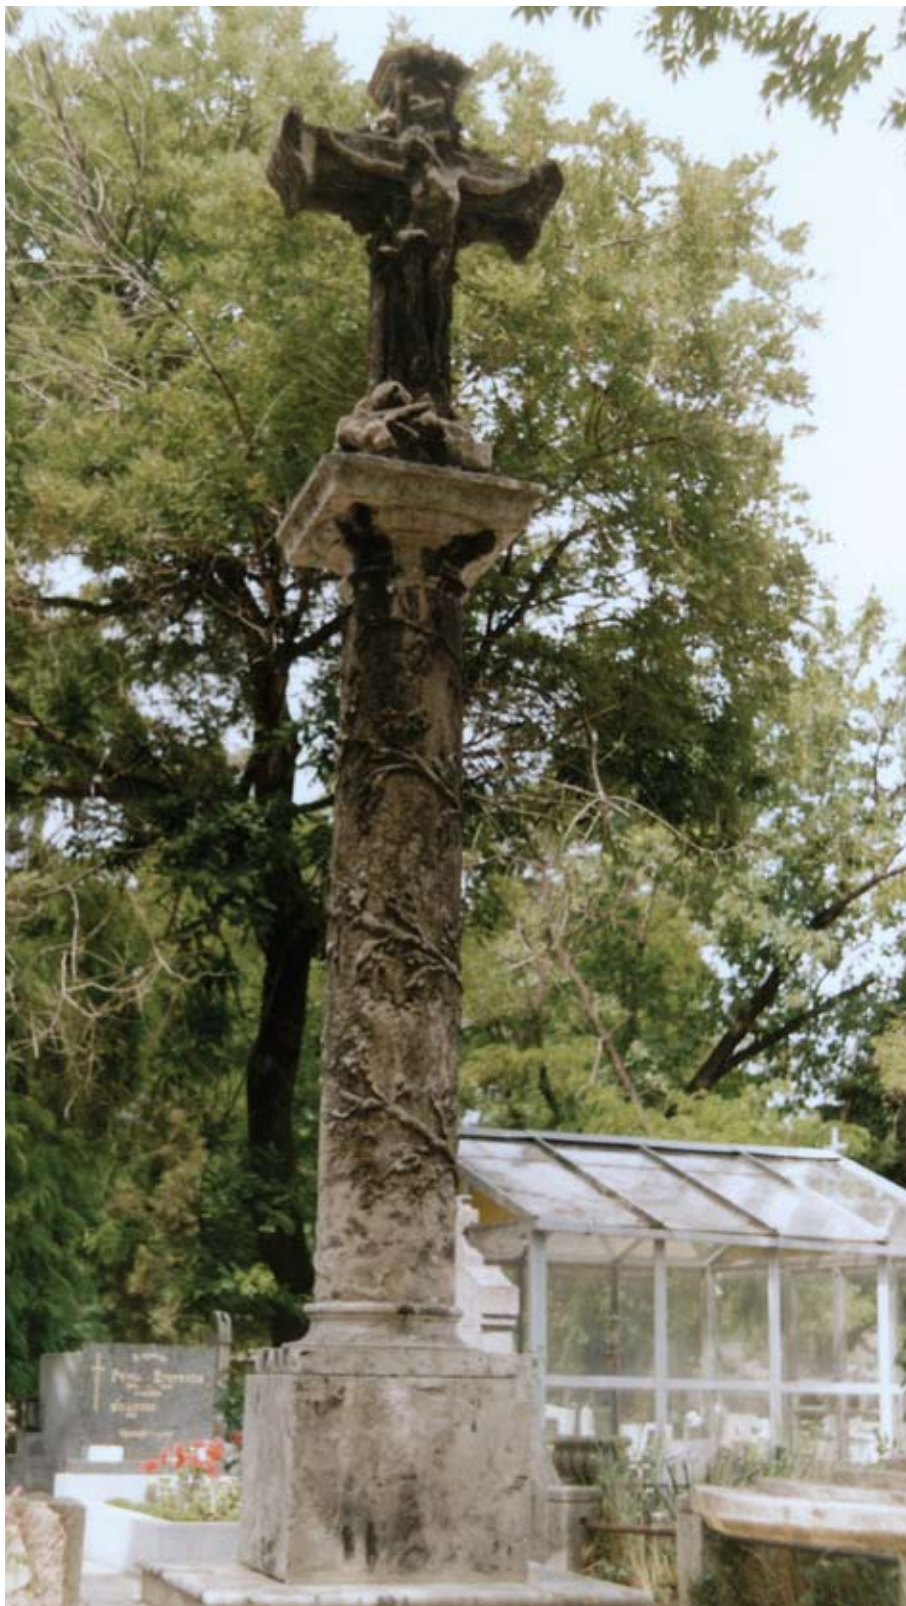
Kamenný materiál stĺpa bol v havarijnom stave, povrchovo silne zvetraný, v partiách s vegetatívnym motívom s čiastočnou stratou modelácie a s veľkým úbytkom spojiva, v hornej časti s kamenárskou vysprávkou, v dolných partiách so stopami po mechanickom poškodení. V časti korpusu a kríža bol kameň silne drobivý, nesúdržný, povrchovo i hlbkovo zvetraný, s vysokou stratou modelácie. V časti podstavca a schodov bolo množstvo väčších i menších otvorov povypravených vápencových zložkách. Na povrchu celého objektu bola vysoká prítomnosť uhľkatých mastných usadenín, mikroorganizmov vyžrážaných solí. Reštaurátorské práce boli realizované in situ a bez demontáže. Prvou fázou reštaurovania bolo odstránenie hrubých nečistôt a mikroorganizmov z celého povrchu objektu vrátane podstavca a schodov. Nasledovalo čiastočné spevnenie a odsolenie kamennej hmoty, hlbkové spevnenie kameňa, rekonštrukcia chýbajúcich častí, tmelenie, plombáž, ujednotenie povrchu výtvarnou retušou a hydrofobizácia. Reštaurovaním tejto pamiatky, svojho druhu úplne ojedinelej, získal komárňanský cintorín znovu svoju pôvodnú dôstojnú a umelecky hodnotnú dominantu.

stav pred reštaurovaním / restaurálás előtt

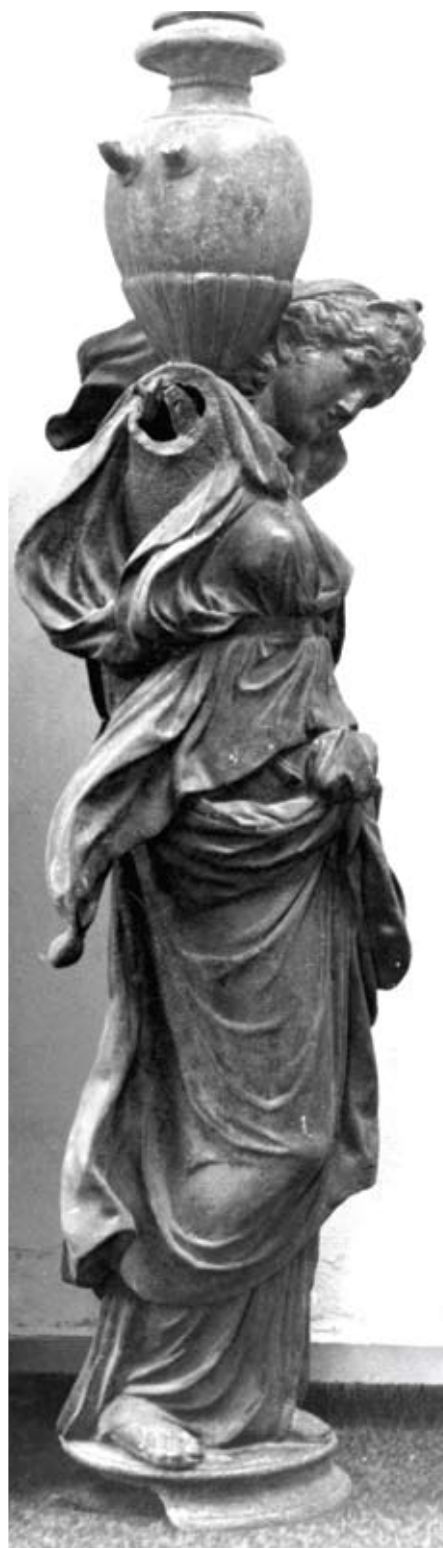
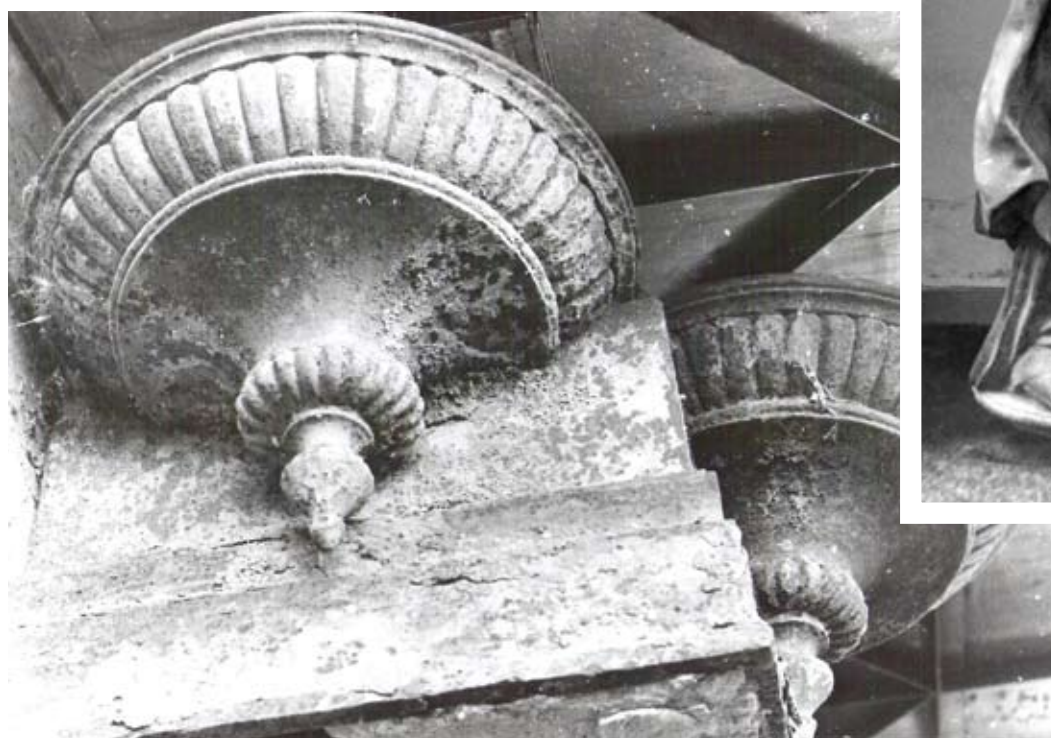
Fontánka sa pred reštaurovaním nachádzala pod úrovňou okolitej komunikácie v torzálnom stave značne zanesená povrchovými pôdnymi depozitmi schýbajúcimi časťami reliéfnej ornamentiky (levie hlavy, časti akantov, rozety, nárožné lišty). Liatinový materiál bol v dolnej časti nadstavca na celom povrchu degradovaný vplyvom pôdnej korózie, hĺbkovo a konštrukčne bol pevný, s neporušeným jadrom, so zachovanými montážnymi spojmi a vývodmi. Plastika nemala výraznejšie degradovanú modeláciu, až nachýbajúce oboje ruky odramienahornú časť kruhového podnožia. Na zadnej strane plastiky bol otvor v priemere 10 cm. Na povrchu sa našli zvyšky sekundárneho náteru čiernej olejovej farby a protikorózne nátery. Po demontáži bolo zovšetkých častí fontánky odstránené hrubé nečistoty, sekundárne náterové hmoty a korózia. Nasledovalo vyhotovenie nákrsov ako podklad pre rekonštrukciu chýbajúcich častí. Tieto museli byť najprv modelované, aby podľa modelov mohli byť vyhotovené zlievarenské formy. Hotové odliatky boli opracované a spolu s ostatnými časťami fontánky povrchovo upravené konzerváciou. Po ukončení reštaurovania boli všetky časti fontánky skompletizované a po montáži osadené na pôvodné miesto.

stav pred reštaurovaním  
restaurálás előtt

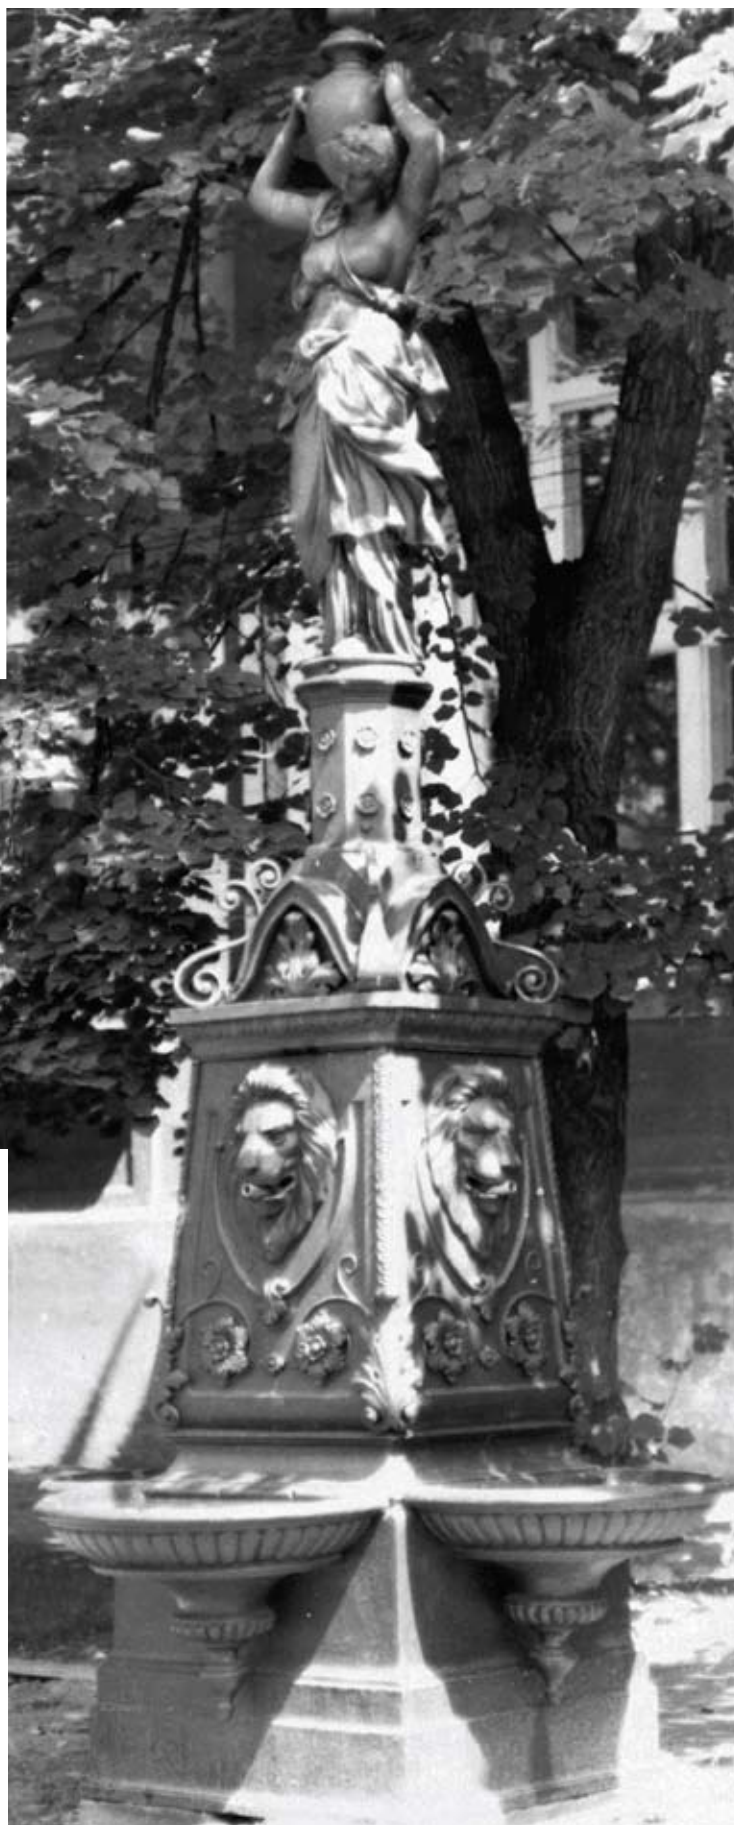
stav po reštaurovaní / restaurálás után

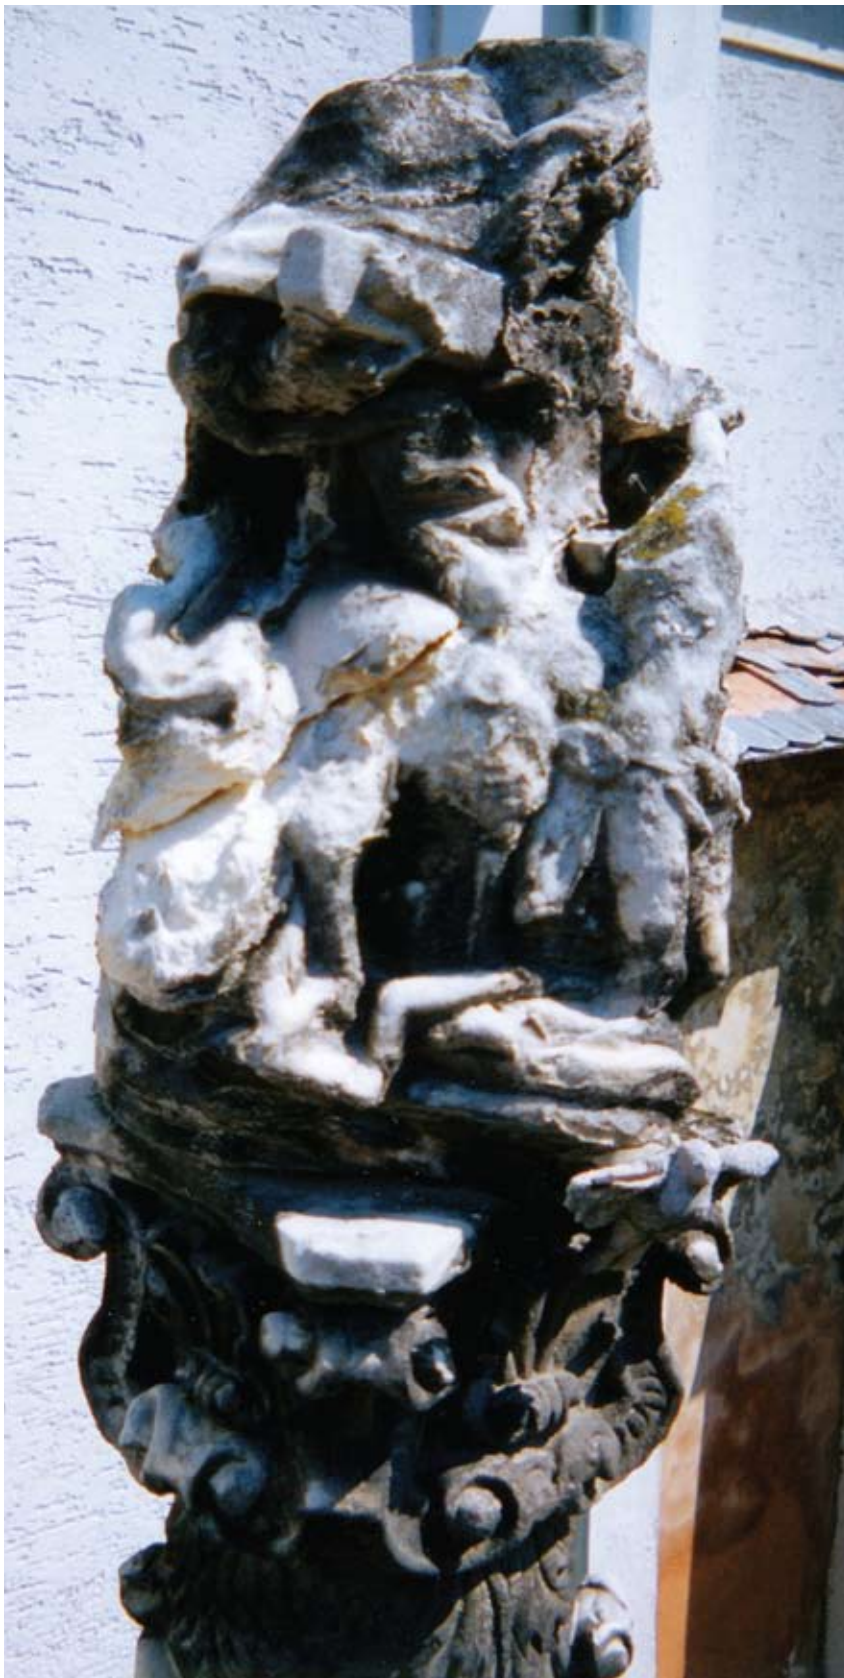
Na klasickom stĺpe s oblým driekom a kompozitnou hlavicou, osadenom na vysokom kvádrovom postamente ukončenom profilovanou rímou, je umiestnené súsošie Najsvätejšej Trojice v typologickej variante Trón milosti. Tento je prezentovaný postavou Boha Otca ako bradatého muža sediaceho na tróne z oblakov s rozopätými rukami, v ktorých drží pred sebou kríž s ukrižovaným Kristom. Netradične pod nohami Krista sa vznáša Duch svätý v podobe holubice. Súsošie prezentuje ešte znaky doznievajúceho baroka, kým architektúra stĺpa sa slohovo prikláňa ku klasicizmu. Súsošie bolo z väčšej časti vážne poškodené, absentovala hlava Boha Otca a horná polovica tela Krista. Pôvodná podoba súsošia bola známa len z historickej fotografie z roku 1954, na základe ktorej bolo možné vyhotoviť technickú kópiu domodelovaním. Telo stĺpa a postamentu malo niekoľko povrchových deštrukcií vyžadujúcich doplnenie úbytkov kamennej hmoty. V prvom rade boli z pamiatky odstránené všetky hrubé nečistoty, maltové lôžka, nevhodné plomby a tmely a súvislý cementový poter pochádzajúci z poslednej obnovy v roku 1929. Stĺp bol očistený od organických depozitov a mikroflóry a všetky oslabené časti stĺpa boli odstránené. Po dezinfekcii a odsolení nasledoval spevnenie kamennej hmoty opakovanou penetráciou a fixácia jeho jednotlivých častí spájaných tiahlamizneoxidujúceho kovu. Tvarová rekonštrukcia bola dosiahnutá doplnením chýbajúcich častí domodelovaním z umelého kameňa na prírodnej báze. Záverečnou úpravou bolo farebné jednotenie povrchu výtvarnou retušou a hydrofobizácia. Súsošie bolo rovnako reštaurátorsky ošetrované, očistené, petrifikované. Chýbajúce časti postáv boli rekonštruované v hline a po domodelovaní súsošia odliatého do koprenovej formy. Z umelého kameňa na prírodnej báze bol vyhotovený odliatok vo forme výdusku, ktorého povrch bol následne štruktúrne a farebne upravený. Posledným úkonom bola hydrofobizácia stĺpa a kópie súsošia, kompletizácia všetkých častí stĺpa a jeho osadenie na nové miesto na námestí na južnú stranu kostola. Po reštaurovaní získalo takto námestie v Dunajskej Strede významný urbanistický akcent, čo prispelo aj k lepšej prezentácii pamiatky na verejnosti. Originálne torzo súsošia bolo po reštaurovaní konzervačnou metódou deponované ako múzejný exponát.

stav pred reštaurovaním / restauráciou

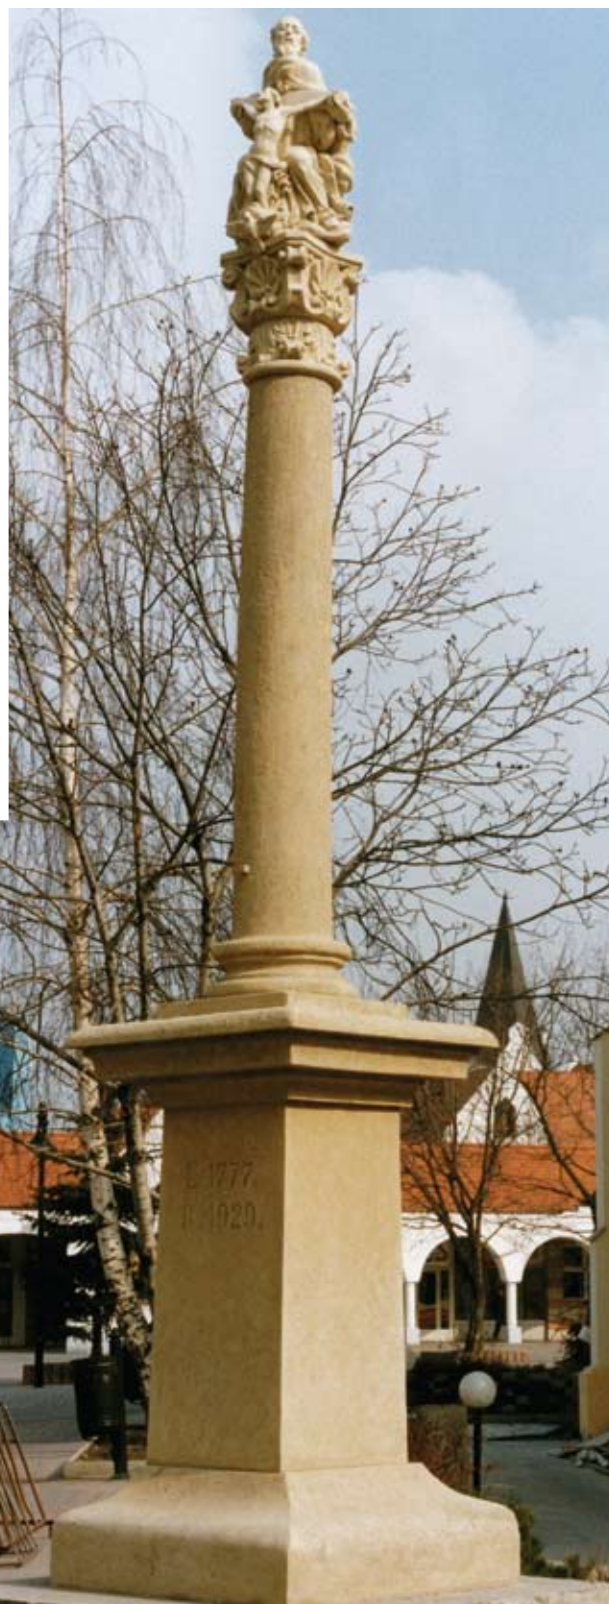
stav po reštaurovaní / restaurálás után

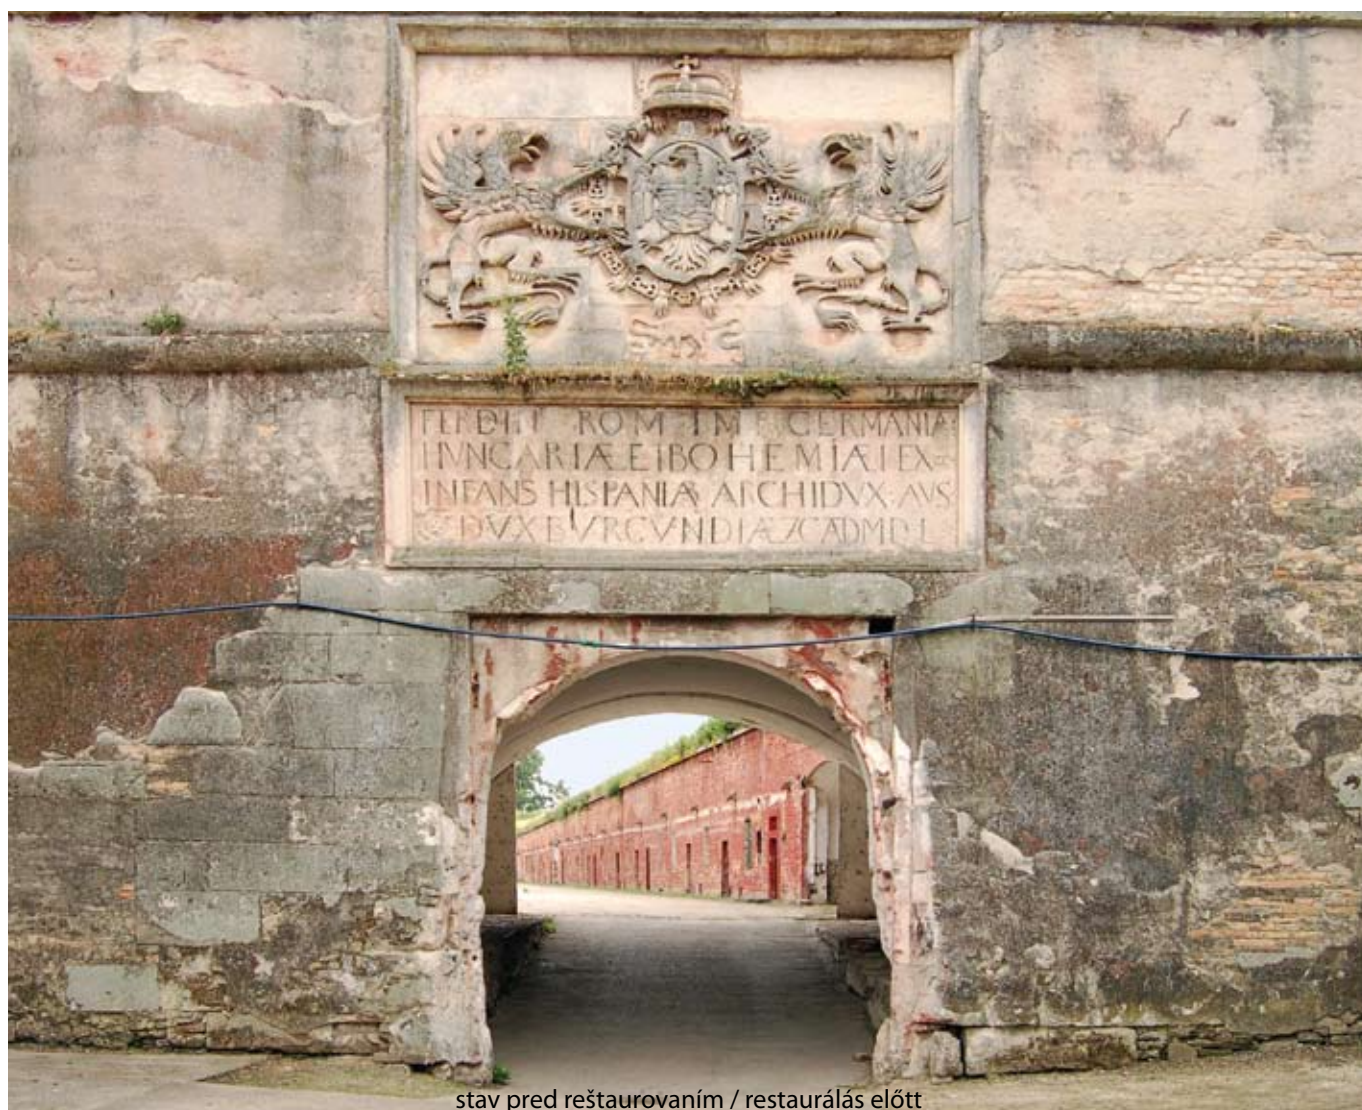
Ferdinandova brána je súčasťou významnej národnej kultúrnej pamiatky Staréj pevnosti v Komárne. Bola postavená v roku 1550, kedy bola prestavovaná česnej časťou pevnosti dokončená. Brána je polkruhovo zaklenutá, ostieniu portálu sú vymurované z vápencových kvádrov. Tesne nad nadpražím je v steně osadená veľkorozmerná štvorhranná tabuľa z rovnakého materiálu. Pozostáva zo štvorriadkového oslavného latinského nápisu smenom cisára Ferdinand I., nad ktorým je reliéf dvoch grifov držiacich rakúsky cisársky erb s korunkou. Portál je najstarším a najhodnotnejším dekoratívnym artefaktom celého objektu.

stav pred reštaurovaním / restaurálás előtt

Reštaurovanie začalo mechanickým odstránením povrchových depozitov, nasledovalo čistenie a dezinfekcia povrchu kameňa a spevnenie kamennej moty opakovane penetráciou. Chýbajúce tvarové prvky boli do modelu a doplnené z umelého kameňa na prírodnej báze spôsobom výstavnej rekonštrukcie. Estetizácia portálu upravená výtvornou retušou prírodnými pigmentami farebne zjednotila celý povrch portálu a tabule v monochrómnom odtieni ložnej bielej. Záverečnou úpravou bola hydrofobizácia všetkých kamenných častí brány. Reštaurovanie výrazne prispelo k dôstojnej prezentácii pamiatky v komplexeroziahlej stavby renesančnej komárňanskej pevnosti.

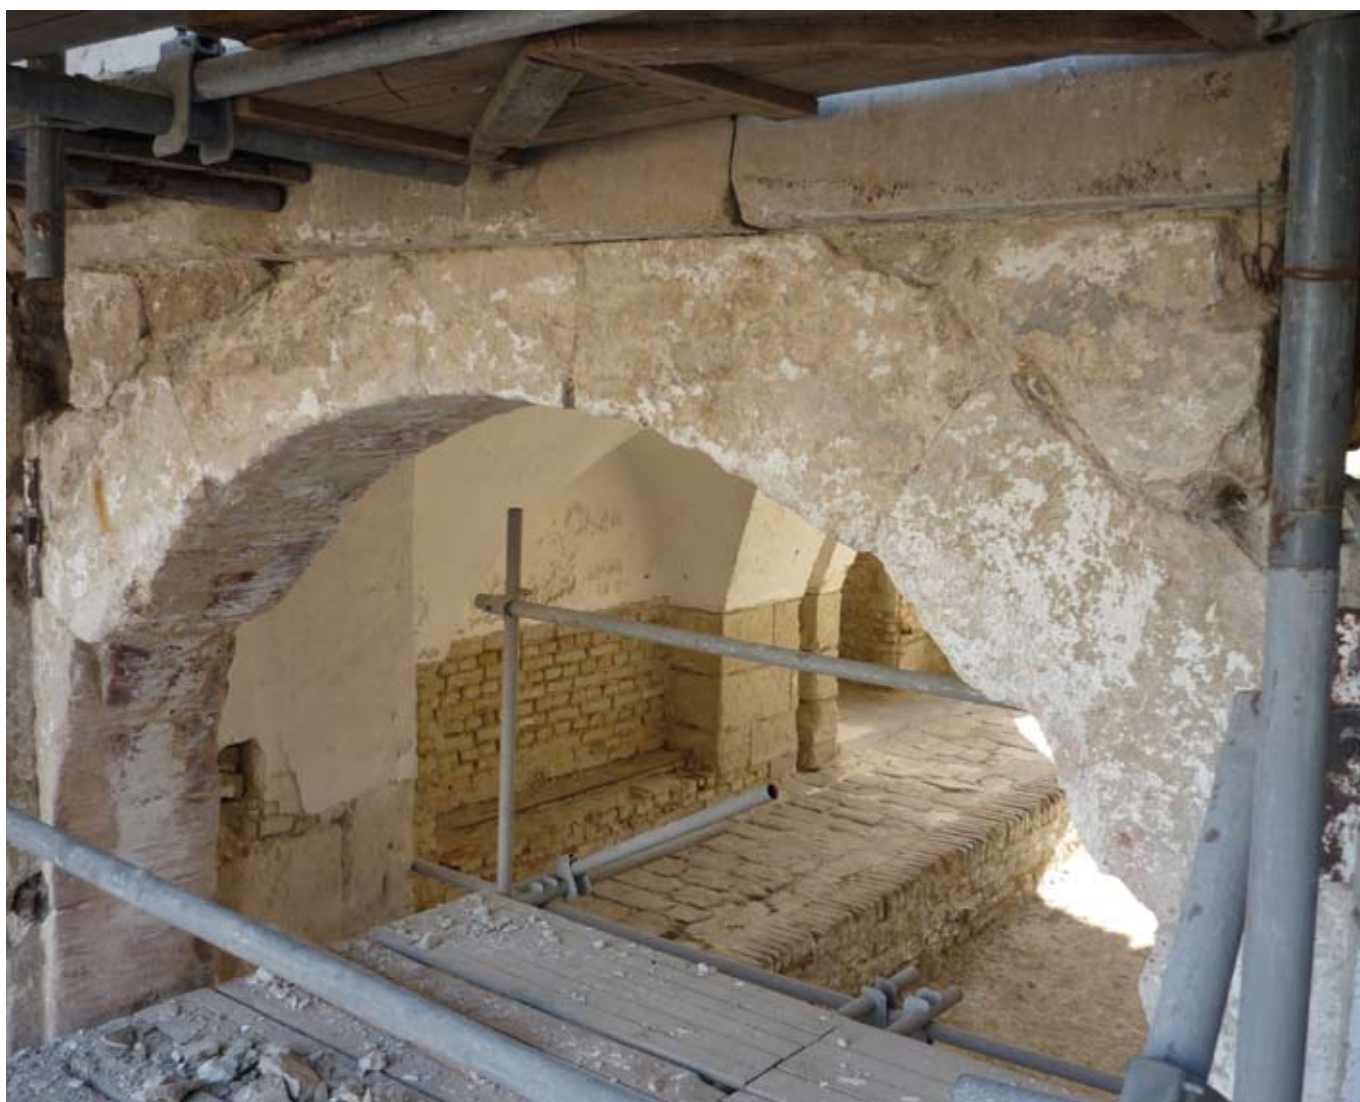
stav počas reštaurovania / restaurálás közben

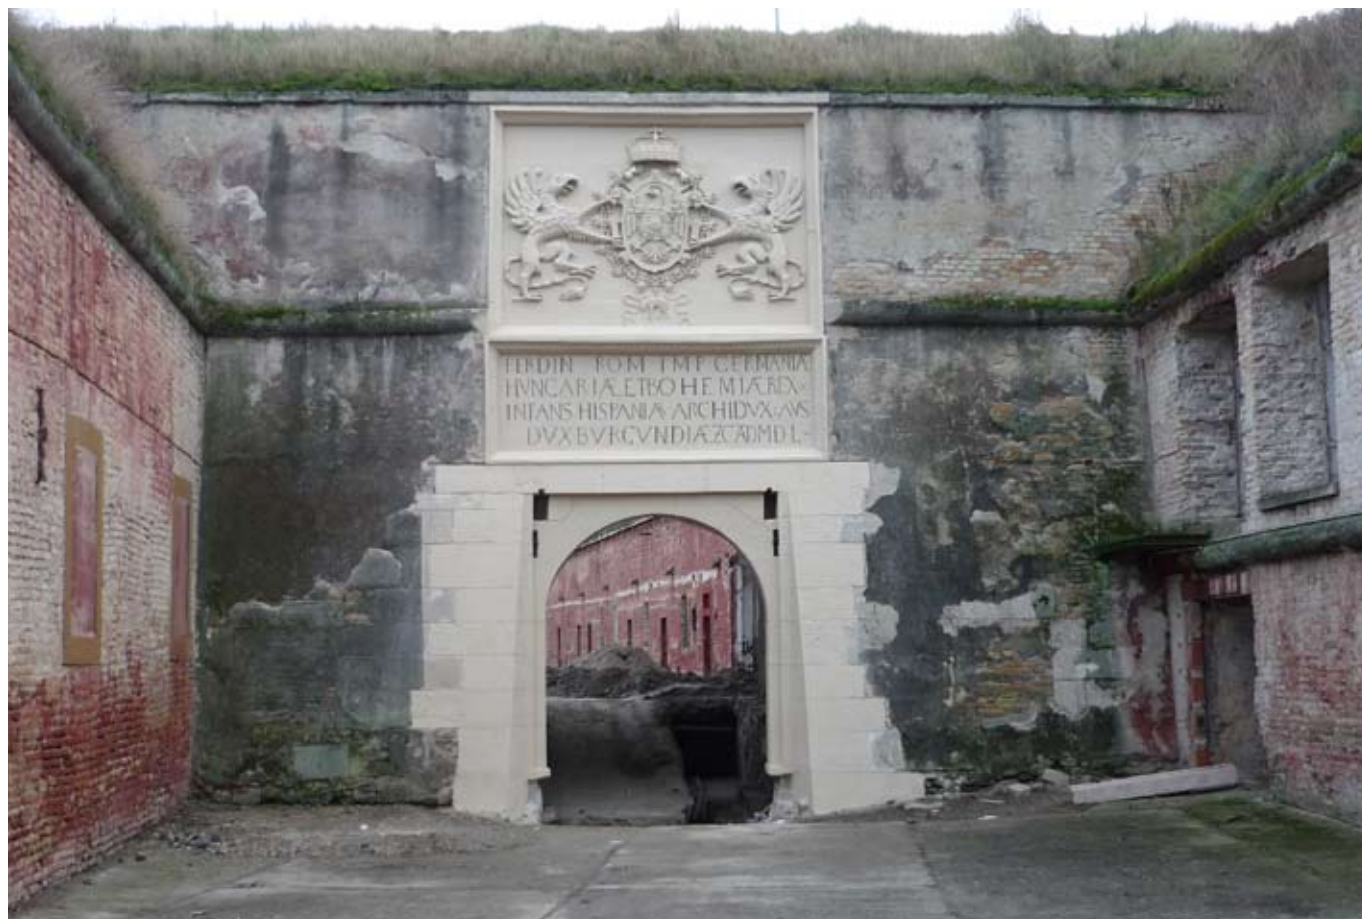
stav po ukončení I. etapy reštaurovania / az első munkafázis után

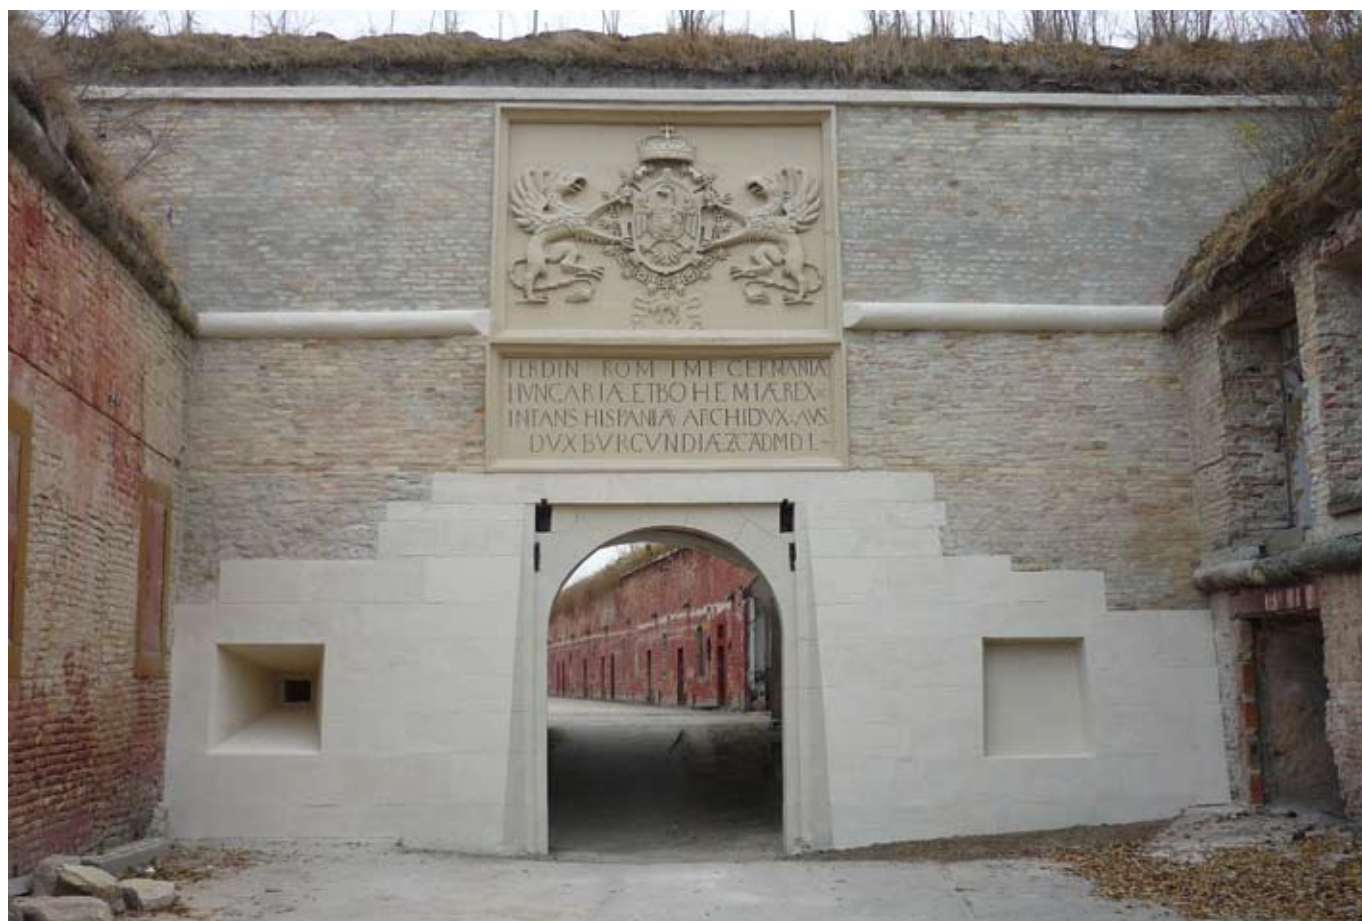
stav po ukončení II. etapy reštaurovania / a második munkafázis után

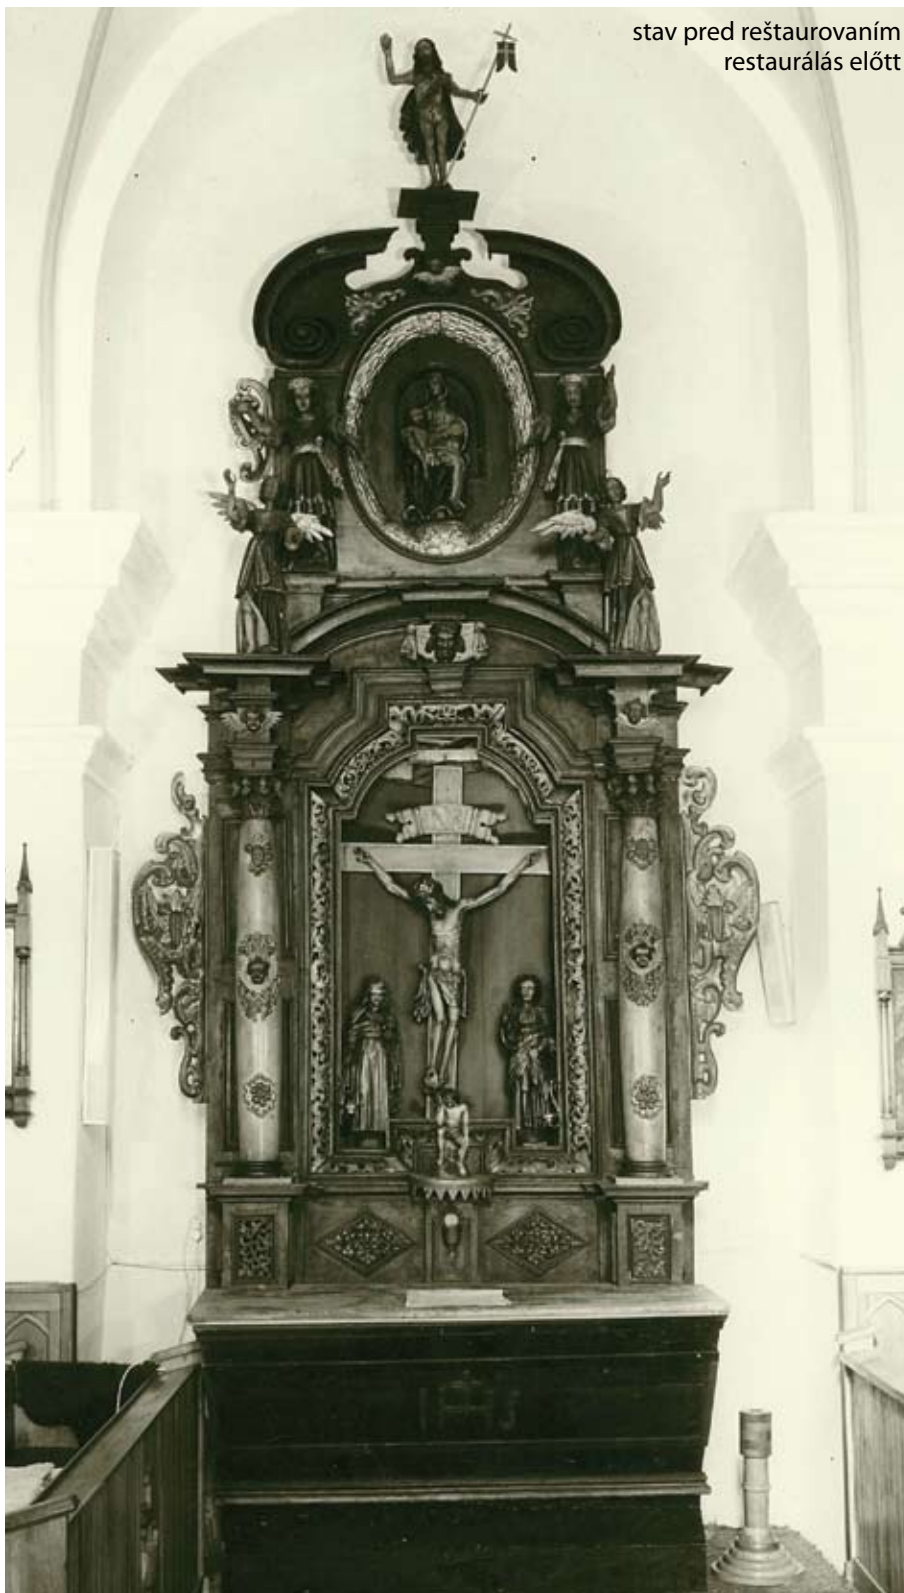
Drevený polychrómovaný bočný oltár s ústredným súsoším Kalvárie s Pannou Máriou a sv. Jánom vyhotovený v slohu neskororenesančno-ranobarokového manierizmu. Vznik oltára môžeme datovať do obdobia po rozsiahlej renesančnej úprave pôvodne neskorogotického kostola a prístavbe južnej kaplnky, ktorú dali postaviť Alžbeta a Ladislav Rákócziovci v roku 1662. Ústredná skulptúra Krista na kríži je staršia ako oltár; pochádza pravdepodobne z pôvodného zariadenia kostola z pol. 16. stor. Všetky ostatné sochy a reliéfy majú oveľa rustikálnejší charakter a rukopis. Vzkriesený Kristus vo vrchole oltárneho nadstavca je závršením liturgického poradia: Posledná večera (kalich na predele), Vir dolorum, Ukrižovanie, Veraikon, Pieta, Vzkriesenie. Oltár dopĺňa reprezentatívny volútový nadstavec s postavami anjelov a alegorickými figúrami. Oltárnu skriňu lemuje dvojica stĺpov s anjelskými hlavičkami doplnených volútovými ušnicami s hroznovými strapcami. Pred reštaurátorským zásahom bol oltár v havarijnom stave, drevná hmota bola napadnutá aktívnym červotočom, oltárnu architektúru, sochy a ornamenty pokrývali dve vrstvy olejovej premalby (v prípade korpusu Krista päť vrstiev), chýbala pravá ušnica v oltárnom nadstavci. Oltár bol viackrát obnovovaný a dopĺňovaný, naposledy po požiari kostola v roku 1877. Vážne poškodenie drevenej hmoty a ohrozenie stability oltára vyžadovalo úplnú demontáž objektu. Po očistení od sekundárnych vrstiev premalieb boli všetky časti oltára petrifikované ponorom v petrifikačnom roztoku. Chýbajúce časti oltárnej architektúry boli rekonštruované dorezávkami. Oltárna menza bola osadená na železnú konštrukciu, ktorá zároveň nesie váhu celého oltára. Sochy dvoch anjelov a Vzkrieseného Krista po odstránení sekundárnych doplnkov boli ponechané v torzálnom stave. Všetky nové i predchádzajúce doplnky architektúry a sôch boli vytmelené a retušované podľa zachovaných častí pôvodnej polychrómie.

stav pred reštaurovaním  
restaurálás előtt

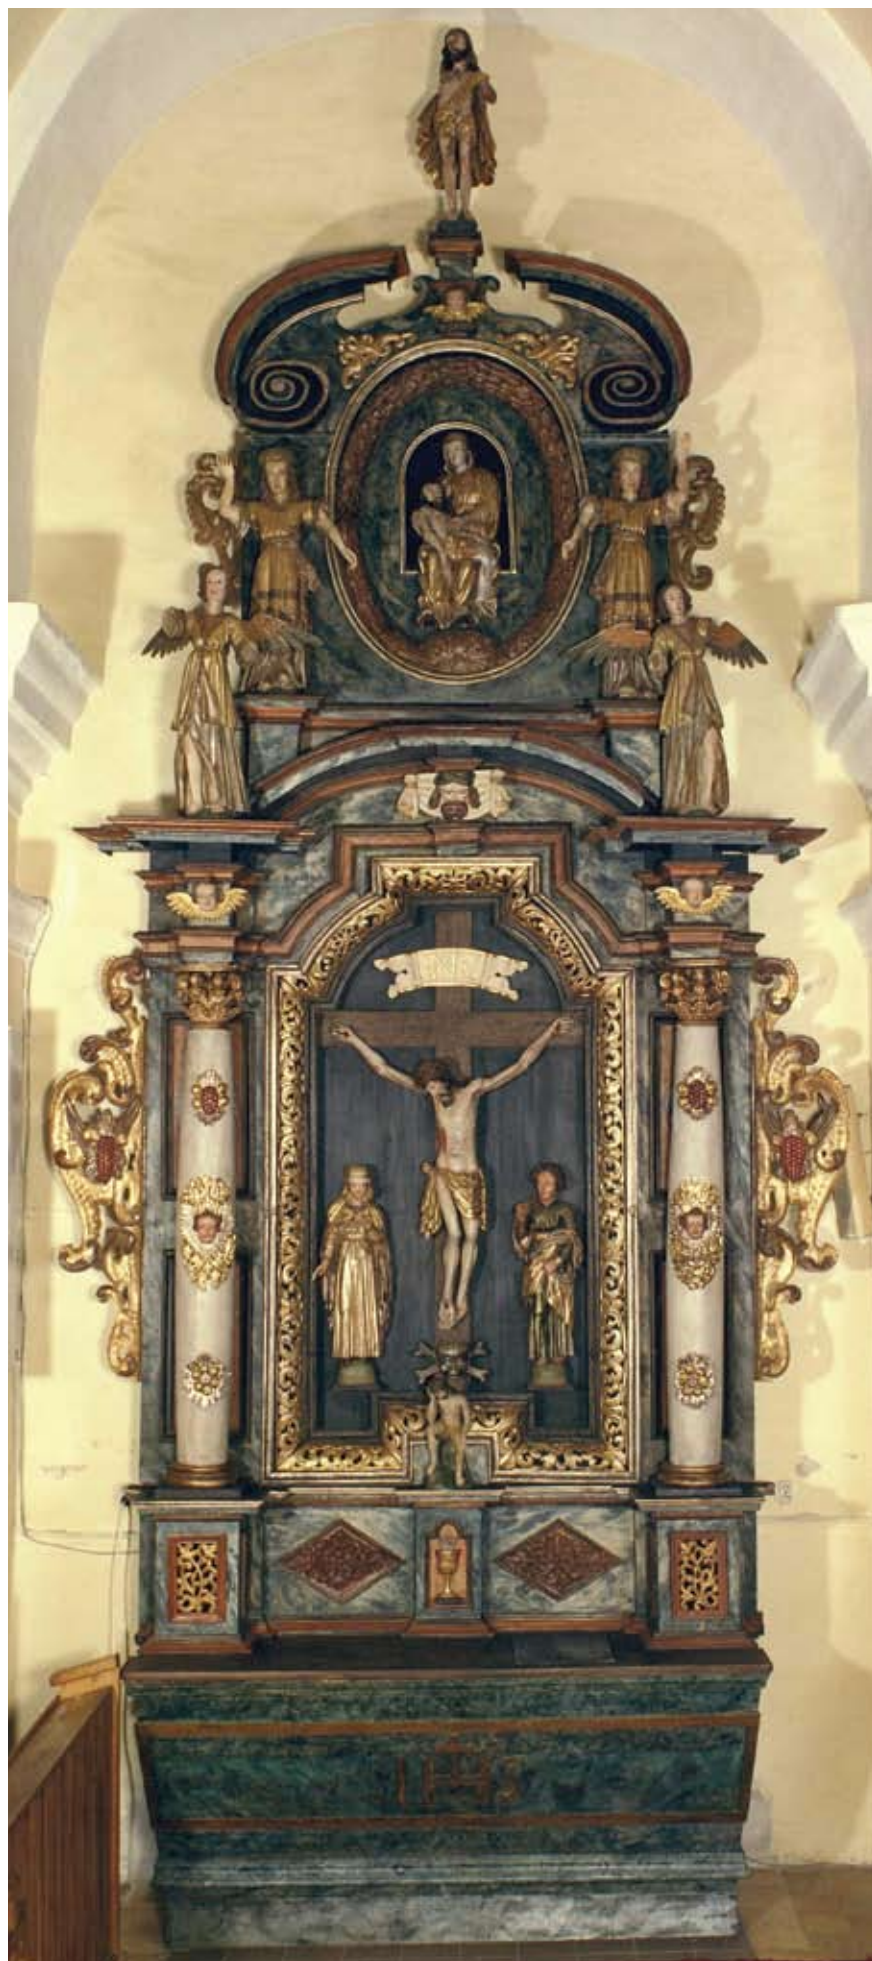
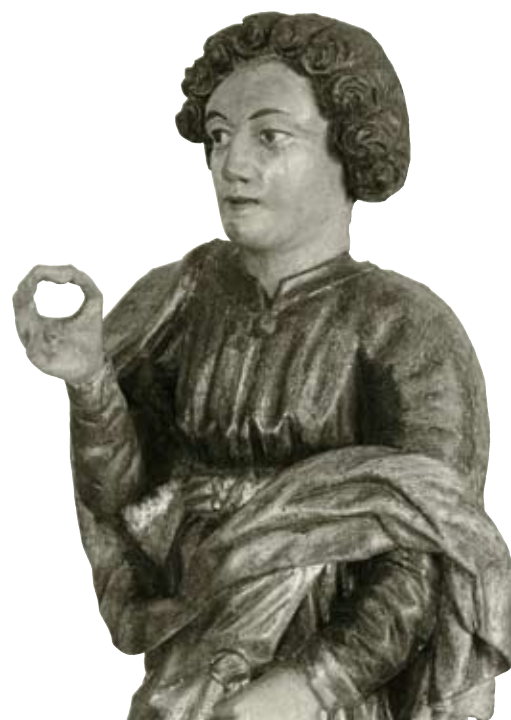
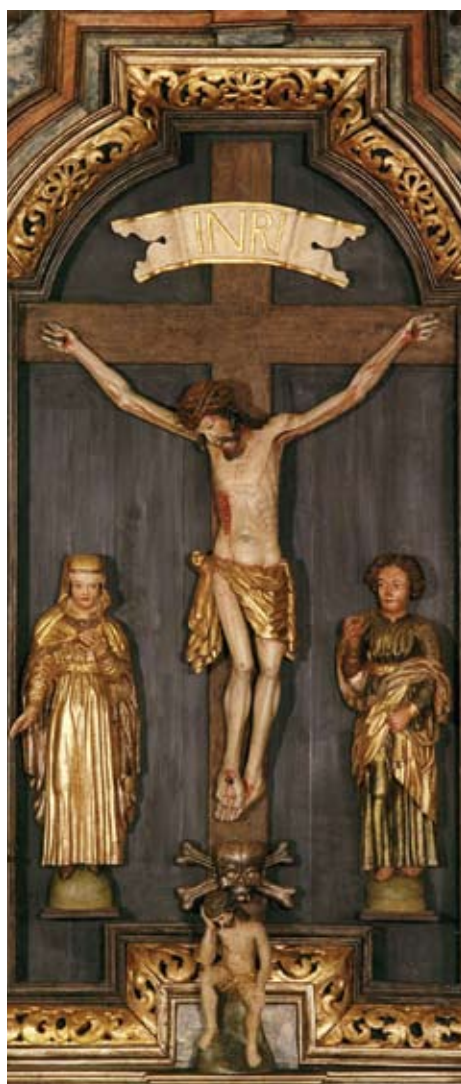
stav po reštaurovaní / restaurálás után

## JUŽNÝ PORTÁL, Horné Semerovce, rím. kat. kostol Všetichsvätých DÉLI KAPU, Felsőszemeréd, Mindenszentek római katolikus templom

Neskorogotický sedlový kamenný portál zasadený v pravouhlom ráme s pretínavými prútmi ukončený supraportou vymedzenou profilovaným rámom v tvare „oslieho chrbta“, ktorý je ukončený gréckym krížom s dvomi ľaliami. V ploche supraporty bola pôvodne evidentne nástenná maľba, ktorá bola preukázaná aj sondážnym prieskumom. Zaujímavým dekoratívnym prvkom portálu sú vonkajšie prúty ostenia vysekané do hustej špirály. Na horizontálnom preklade portálu sa zachoval vysekaný nápis gotickou minuskulou, ktorý uvádza pravdepodobného autora portálu: Jacobus, keďže za menom je kamenárska značka. Pred menom je vysekaný letopočet 1482 (resp. 1487). Portál je umelecky hodnotným a vďaka nápisu aj historicky významným dielom svojho druhu v rámci územia Slovenska. Kamenná hmota portálu – sivočiernyandezitový tuf, bolavosvojejpodstateveľmi dobre zachovaná až na povrch portálu, ktorý bol zvetraný hlavne v dolných častiach ostenia a narušený sekundárnym cementovým a dvomi olejovými nátermi. Prekladová časť portálu bola staticky narušená vertikálnou prasklinou. Nástenná maľba v supraporte bola tiež sekundárne upravovaná dvomi vrstvami omietky a viacerými farebnými vrstvami, ktoré sú z umeleckého a estetického hľadiska nehodnotné.

Po mechanickom očistení kamennej hmoty odstránenie cementových tmelov a doplnkov nasledovalo odstránenie sekundárnych vrstiev omietok a náterov. Kamenná hmota bola odsolená a petrifikovaná. Pre fixovanie tmelenia bola pripravená drôtená konštrukcia, prasklina horizontálneho prekladu bola poistená dvomi zavíranými spojkami z nekorodujúcej ocele. Poškodený kamenný prah portálu bol doplnený umelou kamennou zmesou na prírodnej báze. Po vytmelení kamennej hmoty a škárovaní bol celý povrch portálu farebne zjednotený výtvornou retušou a zabezpečený proti vplyvom počasia hydrofóbnym náterom. V ploche supraporty bola rekonštruovaná chýbajúca vápenná omietka so zachovaním fragmentov pôvodnej nástennej maľby.

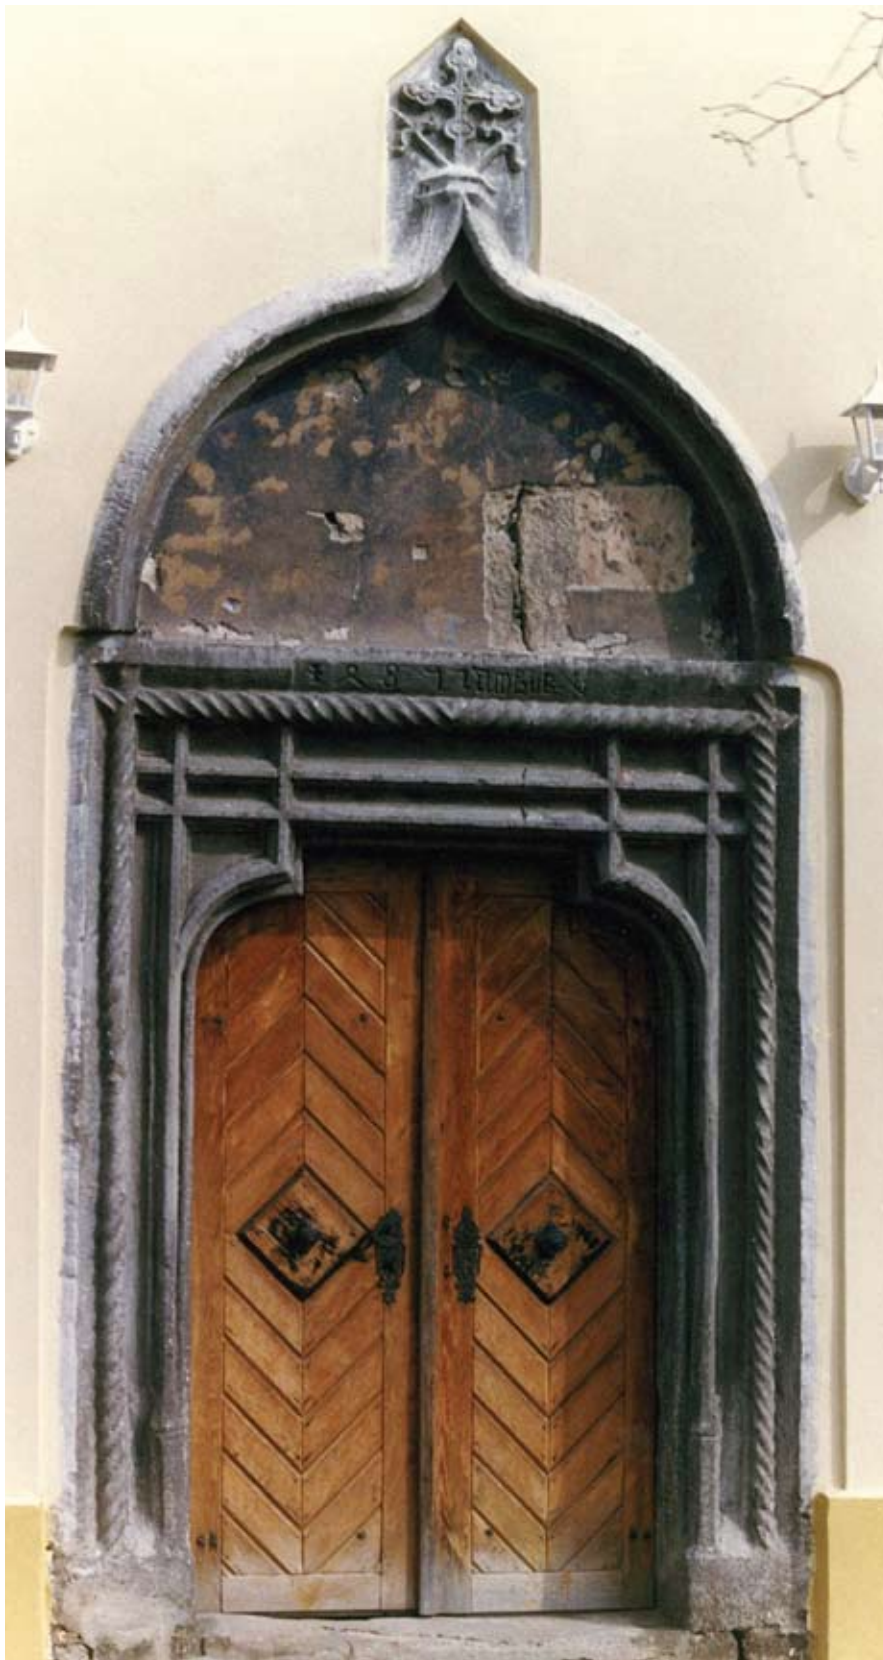
stav pred reštaurovaním / restaurálás előtt
