# Znovuzrodené pamiatky Újjászületett műemlékek

# Znovuzrodené pamiatky

Výber z reštaurátorskej tvorby Ondreja Csütörtökiho, Árpáda Mézesa a Alexandra Koreňa

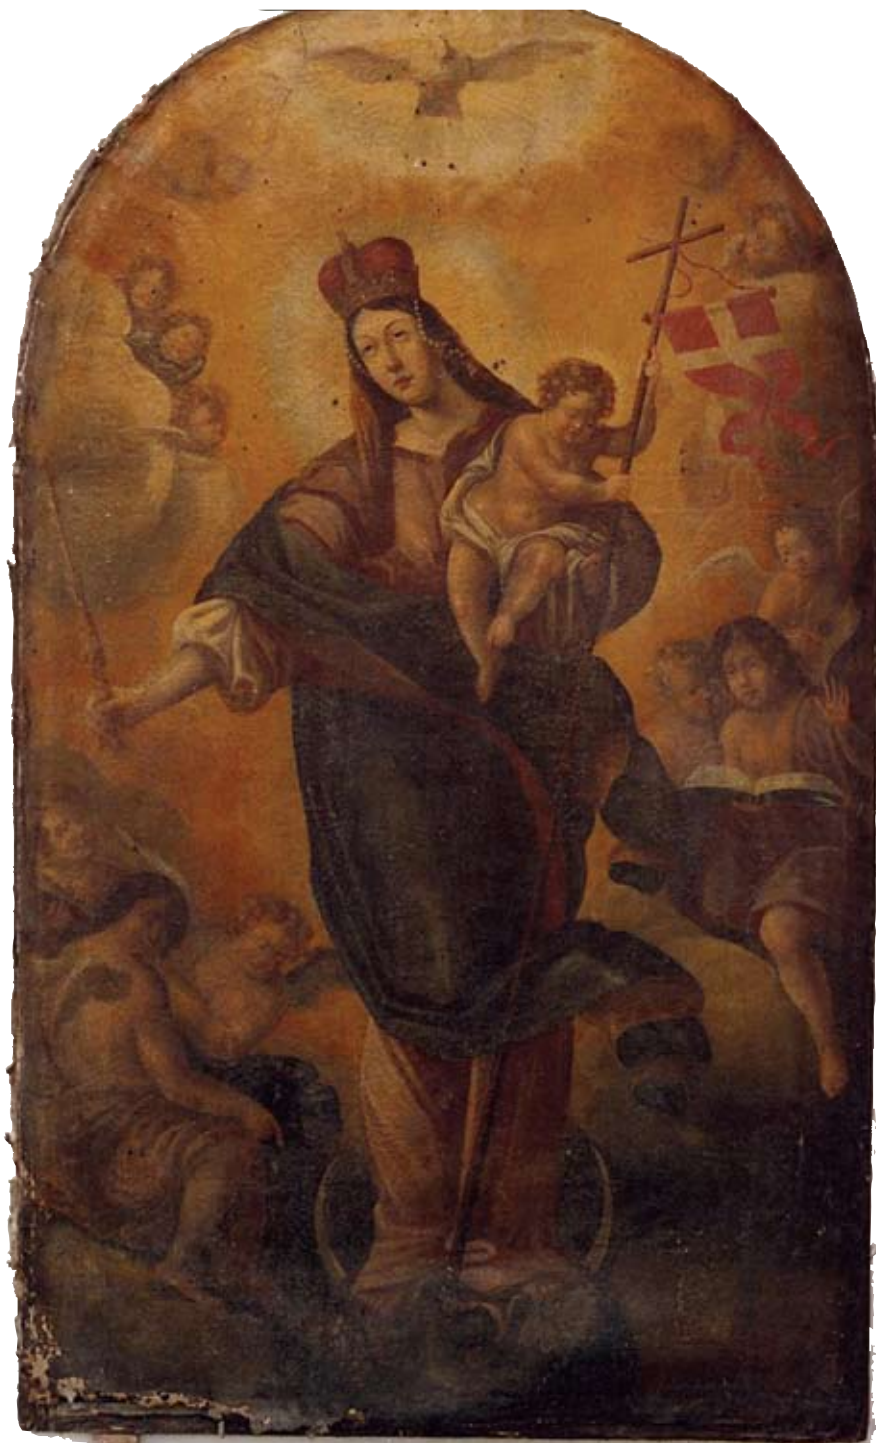
Obraz je reprezentantom vrcholného jezuitského baroka a pochádza pravdepodobne z tunajšieho jezuitského kláštora. Na rozdiel od iných súdobných zobrazení Panna Mária ako patrónka Kráľovstva uhorského (Patrona Regni Hungarie) nemá na hlave uhorskú korunu, ale štylizovanú rakúsku cisársku korunu. Obraz pravdepodobne vznikol vo viedenskom prostredí a vzhľadom k ikonografii môže byť oslavou víťazstva katolíckych Habsburgovcov nad pohanskými Turkami, ale aj vďaka vyznaniu Panny Márie za zažehnanie morovej epidémie. Obraz bol pred reštaurovaním značne nečistený prachovými depozitmi, laková vrstva bola stmavnutá natoľko, že niektoré časti kompozície neboli rozoznateľné. Povrch malby bol značne popraskaný, pri okrajoch opadaný, najmä v ľavom dolnom rohu, kde bolo plátno aj s podrámom úplne rozpadnuté. Výskum preukázal prítomnosť najmenej dvoch stmavnutých lakových vrstiev, medzi ktorými sa našli aj čiastočky prachu a sadzí. Plátno je zložené z dvoch častí, na pravej strane je rozšírené asi 20 cm pásom, čo je badateľné aj na maľovanej strane. Na viacerých miestach bolo plátno prederavené a pri okrajoch potrhane. Ozdobný rám zložený z 9 častí, bol v havarijnom stave. Drevná hmota bola napadnutá červotočom, originálne čapovanie bolo rozpadnuté, pôvodné drevené spojovacie klince boli nahradené železnými, ktoré skorodovali, zlátená vrstva a kriedovanie boli najmä v dolných častiach úplne opadané. Podrám bol v takom štádiu rozpadu, že ho držalo pohromade len plátno. Jeho zadná strana bola podpepená ešte ďalšou vrstvou plátna zloženého zo 4 častí, ktorá bola značne uvoľnená a na mnohých miestach odlepená. Po demontáži z ozdobného rámu bolo plátno sňaté z podrámu a maľovaná vrstva bola fixovaná. Podlepené plátno z zadnej strany bolo odstránené, pôvodné plátno bolo očistené a nažehlené na nové plátno.

stav pred reštaurovaním/ restaurálás előtt

Po očistení maľovanej vrstvy a odstránení tmavnutých lakov boli poškodené miesta maľby vyčistené a obraz bol napnutý na obnovený podrám. Nasledoval podmaľba podretuš, retušovanie olejovými farbami a záverečná povrchová úprava lakovaním. Osobitnými

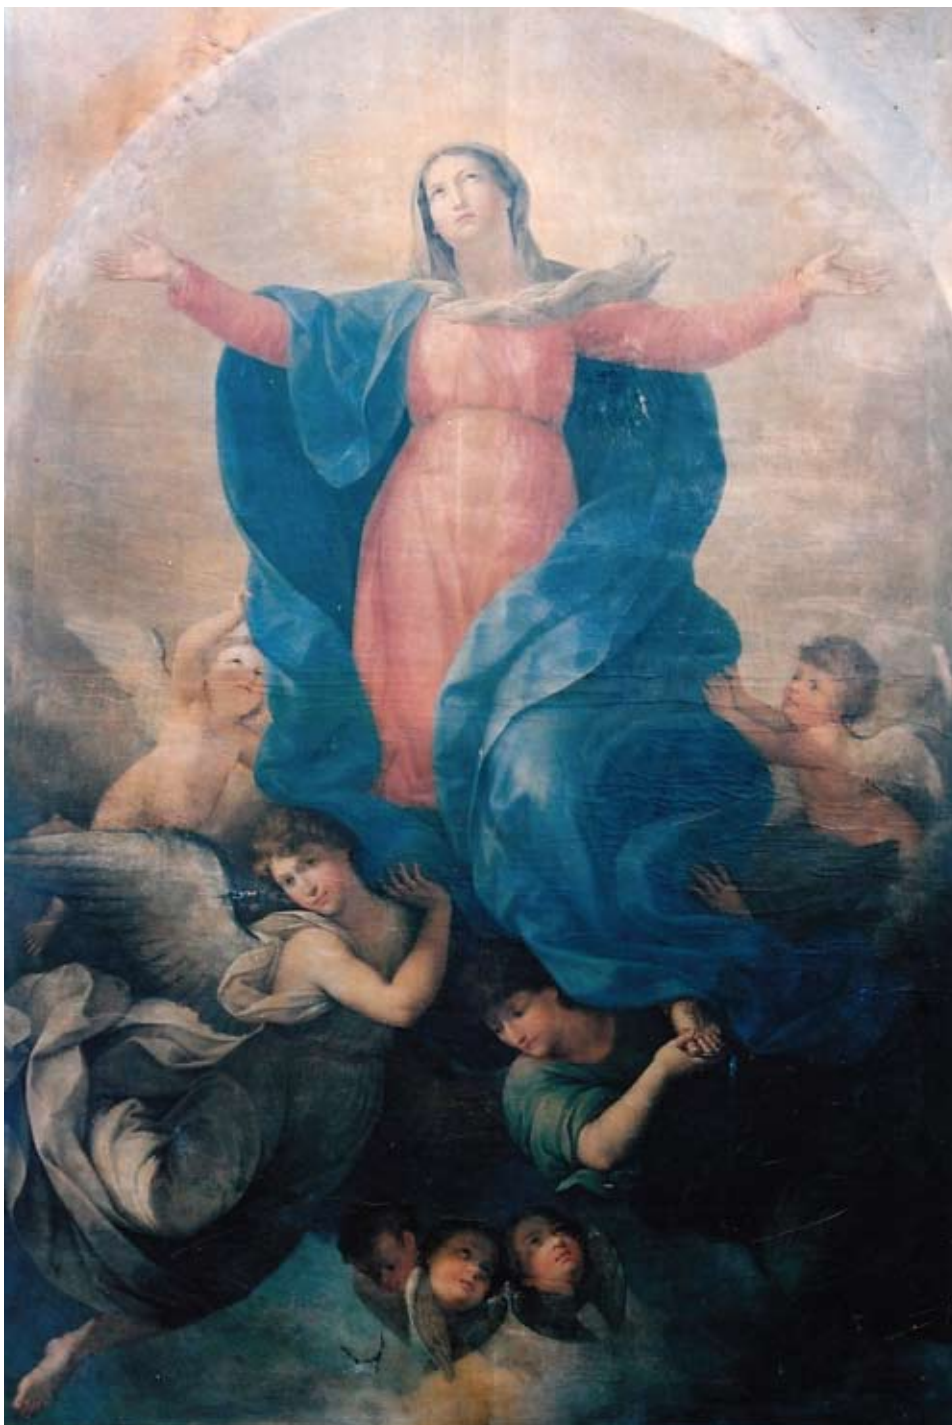
stav pred reštaurovaním / restaurálás előtt

# OLTÁRNY OBRAZ NANEBOVZATIE PANNY MÁRIE, Heľpa, rím. kat. kostol Nanebovzatia Panny Márie MÁRIA MENNYBEVÉTELE OLTÁRKÉP, Helpa, Mária Mennybevétele római katolikus templom

Klasicistická signovaná maľba z roku 1807 od akademicky školeného autora zobrazuje Pannu Máriu stojacuna oblaku vynášajúcou ju anjelminanebesia. V drapériách ešte cítiť silný vplyv neskorého baroka a rokoka, postavy tváre Márie, anjela a radu anjelských hlavičiek sú už výsostne klasicistické. Veľký obdĺžnikový obraz bol vložený do oltárnej architektúry, ktorá ho orámovala v hornej časti do oblúka. Obraz bol pred reštaurovaním znečistený, pokrytý sčerným lakom, maľba bola upravovaná sekundárnymi retušami. Plátno bolo zoslabené, v miestach napnutia pod rám malopočetné trhliny, na niekoľkých miestach bolo prederavené. Posŕti zo starého podrámu bola zadná strana plátna vyčistená a obraz bol nažehlený na nové plátno. Nasledovalo čistenie maľovanej vrstvy, odstránenie stmavnutého laku a sekundárnych retuší a zaplátanie diery a trhlín. Obraz bol napnutý na nový pod rám, maľba bola na poškodených miestach vytmelená, upravená jednotiacou výtvarnou retušou a na záver prekrytá ochrannou lakovou vrstvou.

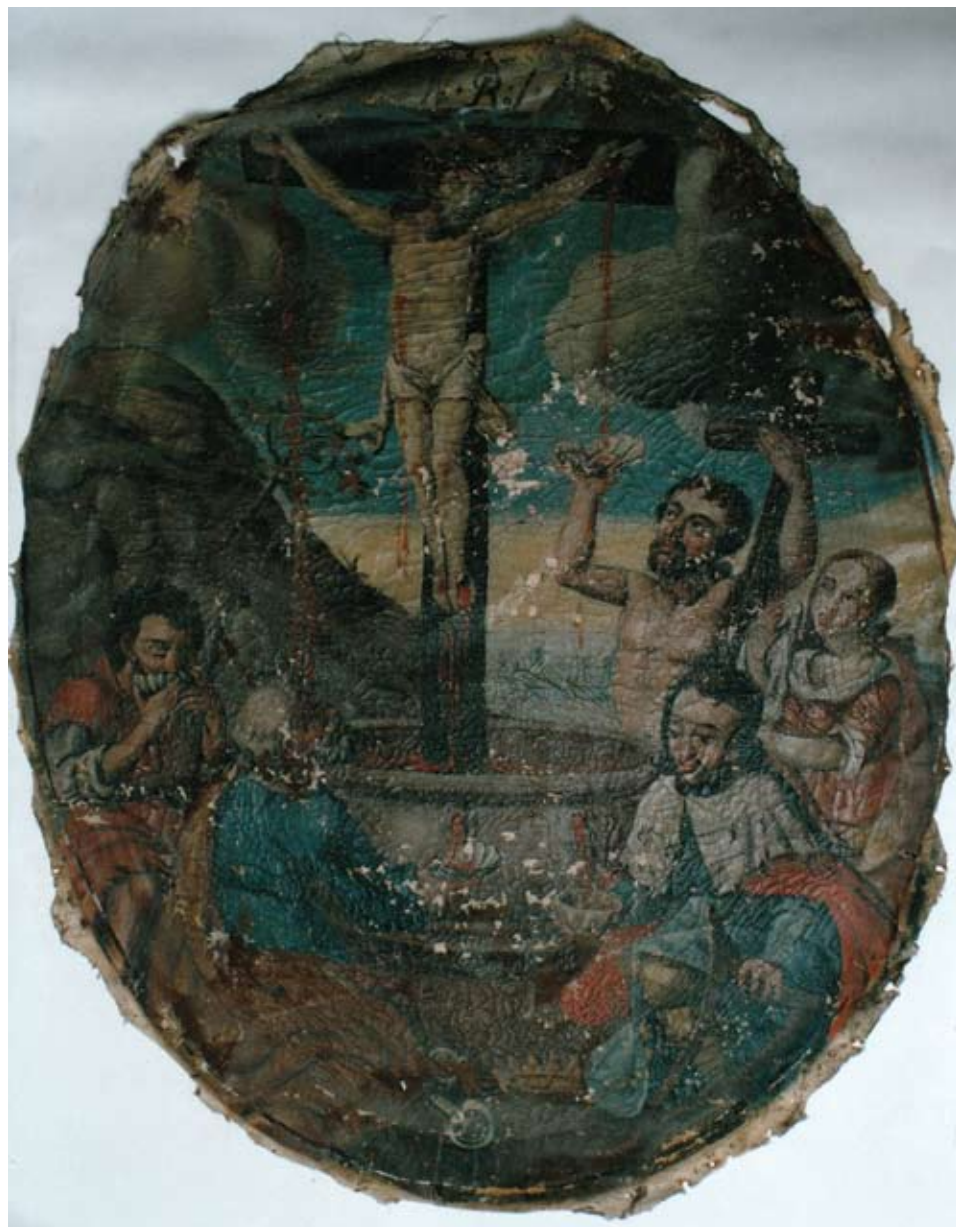
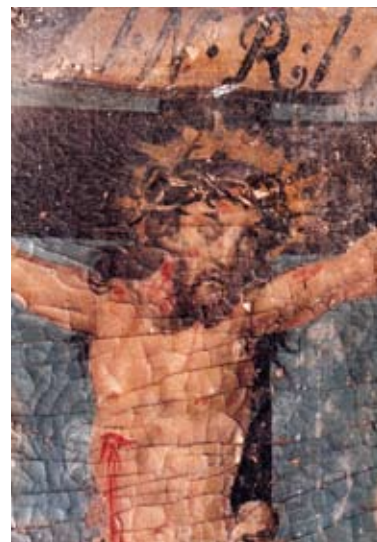
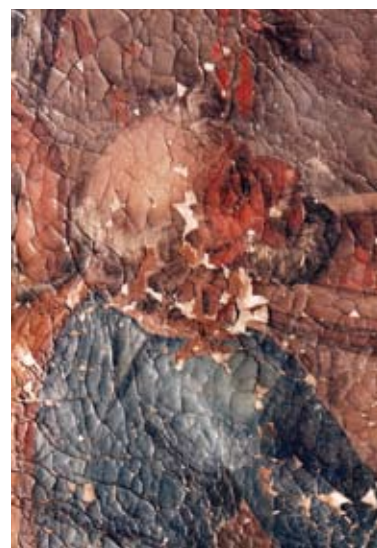
Obraz bol v havarijnom stave. Plátno bolo zoslabené, v miestach napnutia na podrámmalo početné trhliny, maľovaná vrstva bola silne znečistená, nacelejšplochepopraskanáavšupináchsaodlupovalaodpodkladu.Posŕatízostaréhopodrámbolanajprvnarušená maľovaná vrstva fixovaná, zadná strana plátna vyčistená a obraz bol nažehlený na nové plátno. Maľovaná vrstva bola vyčistená od depozitov prachu a zvyškov sčernetéholaku, trhliny a diery boli doplnené chýbajúcimi kúsokmi plátna. Tie tomiesta avšetkymi miestami sopadanou maľbou boli vytmelené a plátno bolo napnuté na nový podrámm. Povrch bol ošetrovaný a maľba vyretušovaná a na záver ošetrovaná vrstvou laku.

stav pred reštaurovaním  
restaurálás előtt

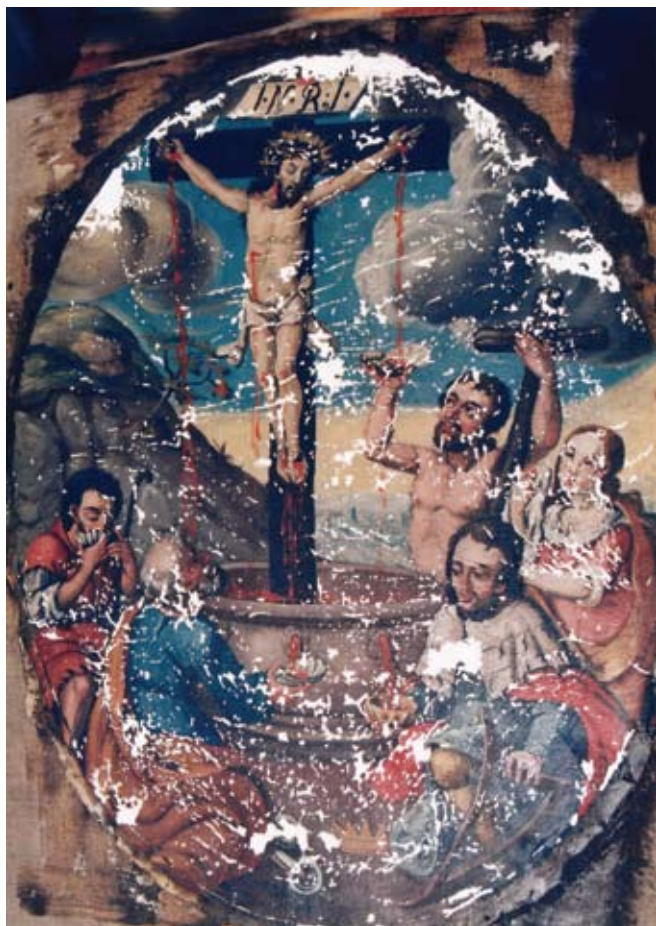
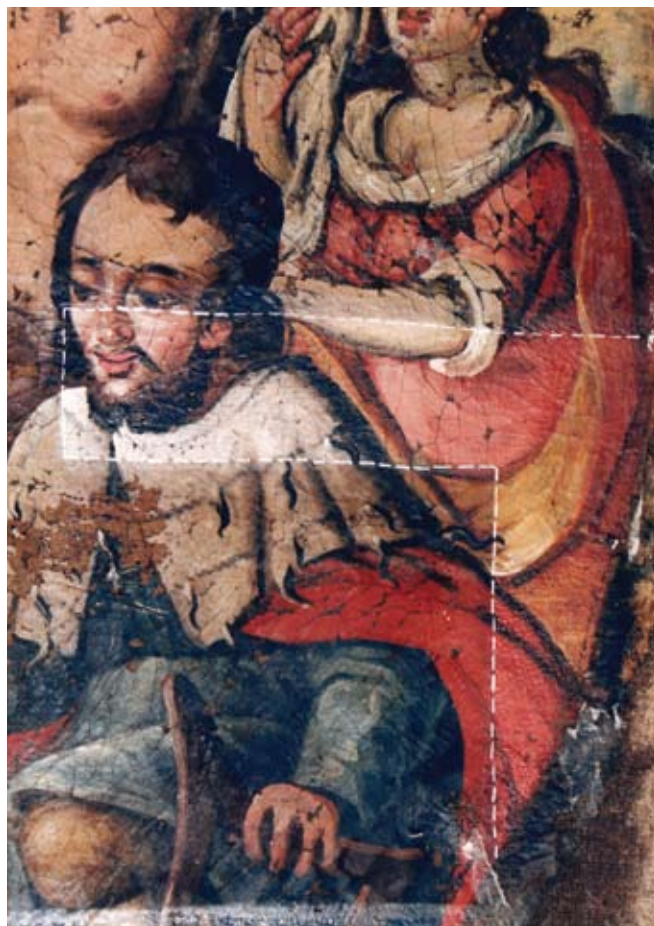
stav pred, počas reštaurovania a sondážneho výskumu / restaurálás előtt, közben és kutatás

**OLTÁRNY OBRAZ SVÄTÁ KRV KRISTOVA, Rožňava,  
hlavný oltár rím. kat. kostola Panny Márie Bolestnej na Kalvárii  
KRISZTUS SZENT VÉRE OLTÁRKÉP, Rozsnyó,  
Fájdalmas Szűz Mária római katolikus kálváriatemplom főoltára**

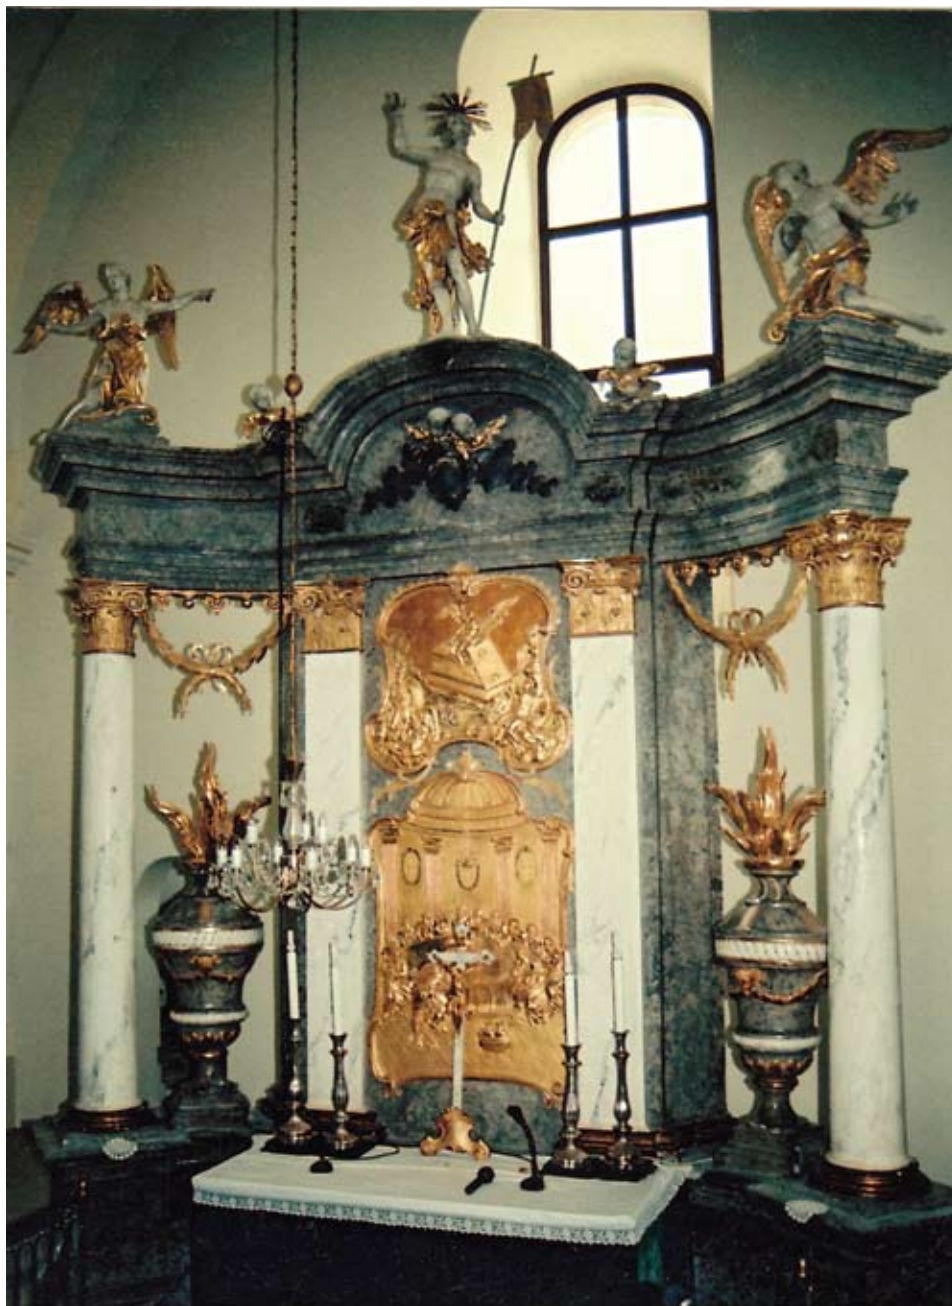
Oltár bol na viacerých miestach mechanicky poškodený odermi, na miestach väčších úbytkov štukovej hmoty bola obnažená drôtená výstuž, mramorovanie bolo miestami obité, zlátenie na reliéfoch bolo uvoľnené od podkladu a opadáajúce v šupinách, na hornej ríme sa bol istopy pochybajúcej ornamentiky. Lokálne bolo pôvodné zlátenie počas predchádzajúcej opravy (1861) prekryté metálom lepeným na olej, ktorý bol zoxidovalý. Vrcholové plastiky oltára boli natreté bielou olejovou farbou, ktorú prekryvala silná vrstva prachového depozitu a sadzí. Jeden z anjelov mal ulomenú nohu, jednej z anjelských hlavičiek v tympanóne chýbal okrídlo. V prvej etape reštaurovania bola odstránená zdegradovaná biela farba vrcholových plastiek, absentujúce časti hmoty plastiek boli rekonštruované doplnením a domodelovaním v sadrovej zmesi, pôvodná biela polychrómia bola retušovaná. Z vrcholovej rímsy bola odstránená stará vrstva vosku s depozitom nečistôt, rímsa bola opatrená novým voskovým náterom a preleštená. Vypadané zlátenie na plastikách a zoxidované striebro na reliéfoch v tympanóne bolo rekonštruované a opatrené ochranným lakov. V druhej etape reštaurovania bolo odstránené zoxidované vrstvy metalu z reliéfov, festónov, hlavic štípu a ornamentiky. Chýbajúce časti hmoty festónov boli domodelované, opadané zlátenie na reliéfoch, vázach, hlavicach a pätkách štípu bolo v plnej mierе rekonštruované a opatrené ochranným lakov. V tretej etape bola od depozitov očistená oltárna architektúra, časti poškodené odermi boli vytmelené, chýbajúce mramorovanie bolo rekonštruované zjednocujúcou farebnou retušou. Reštaurovanie vrátilo oltár u jeho pôvodnú noblesu pôsobiacu v obnovenom interiéri kostola mimoriadne reprezentatívne a slávnostne.

stav pred reštaurovaním / restaurálás előtt

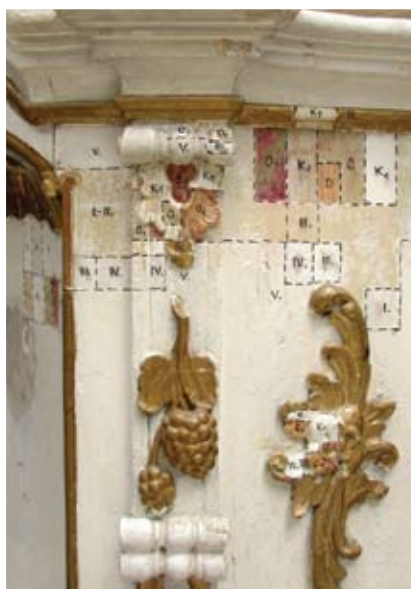
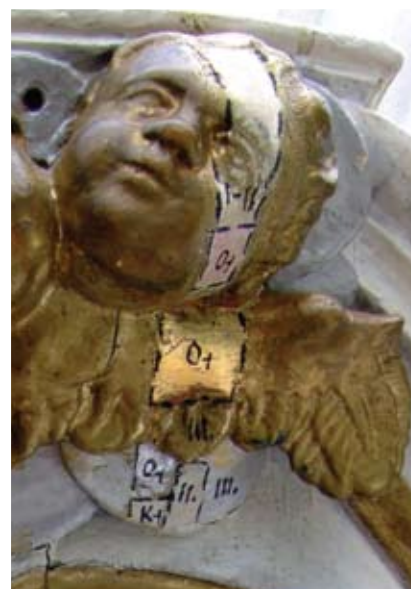
Svätostánok bol pred reštaurovaním v havarijnom stave, drevná hmotabola napadnutá červotočom a hnilobou a ornamentálne časti boli mechanicky poškodené. Pod niekoľkými vrstvami premalby sa našli len veľmi malé fragmenty pôvodnej polychrómie, takže

stav pred reštaurovaním a sondážny výskum / restaurálás előtt, kutatás

bolo nutné pristúpiť k jej celkovej rekonštrukcii. Svätostánok bol rozobratý na menšie celky, ktoré boli zbavené povrchových nečistôt, boli z nich odstránené skorodované kľince a upevnená uvoľnená polychrómia. Sekundárne vrstvy náterov boli odstránené a zvyšky pôvodnej polychrómie boli očistené pomocou organických rozpúšťadiel. Drevná hmotabola následne ošetrovaná mačkaním a tieraním petrifikačným roztokom. Po kompletizácii všetkých častí boli poškodené

achýbajúcečastiarchitektúrysvätostánkudoplnené dorezávkami,povrchvšetkýchčastíbolvytmelený, kriedovýpodkladprepolychrómiubolvyhotovený v dvoch až troch vrstvách Po prebrúsení a izolácii kriedovanýchpovrchovnasledovalarekonštrukcia polychrómie–červenéhomramorovania,zláteniaa striebrenia a záverečná úprava lakovaním.

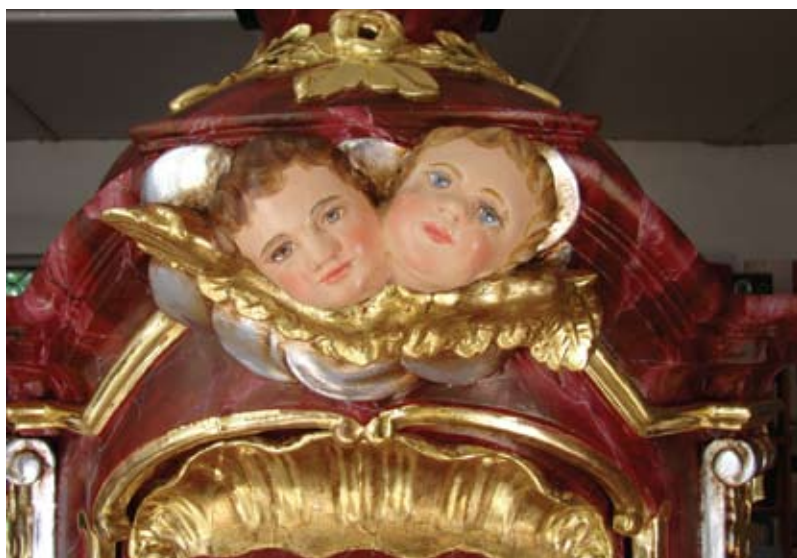
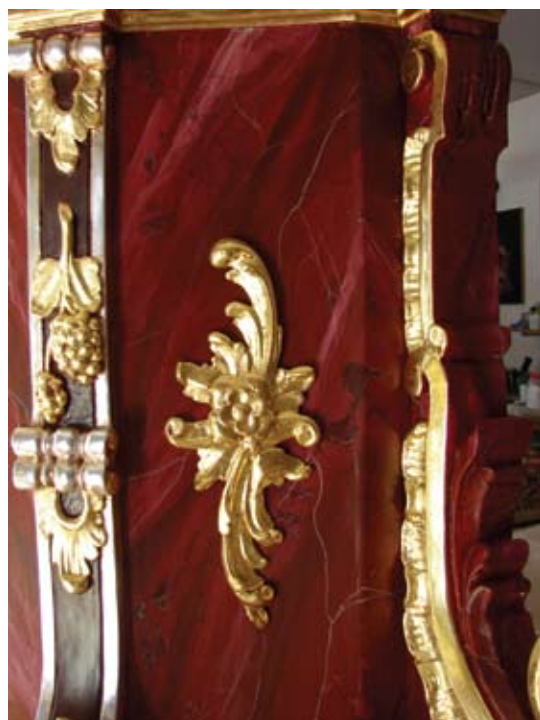
stav počas a po reštaurovaní / restaurálás közben és után

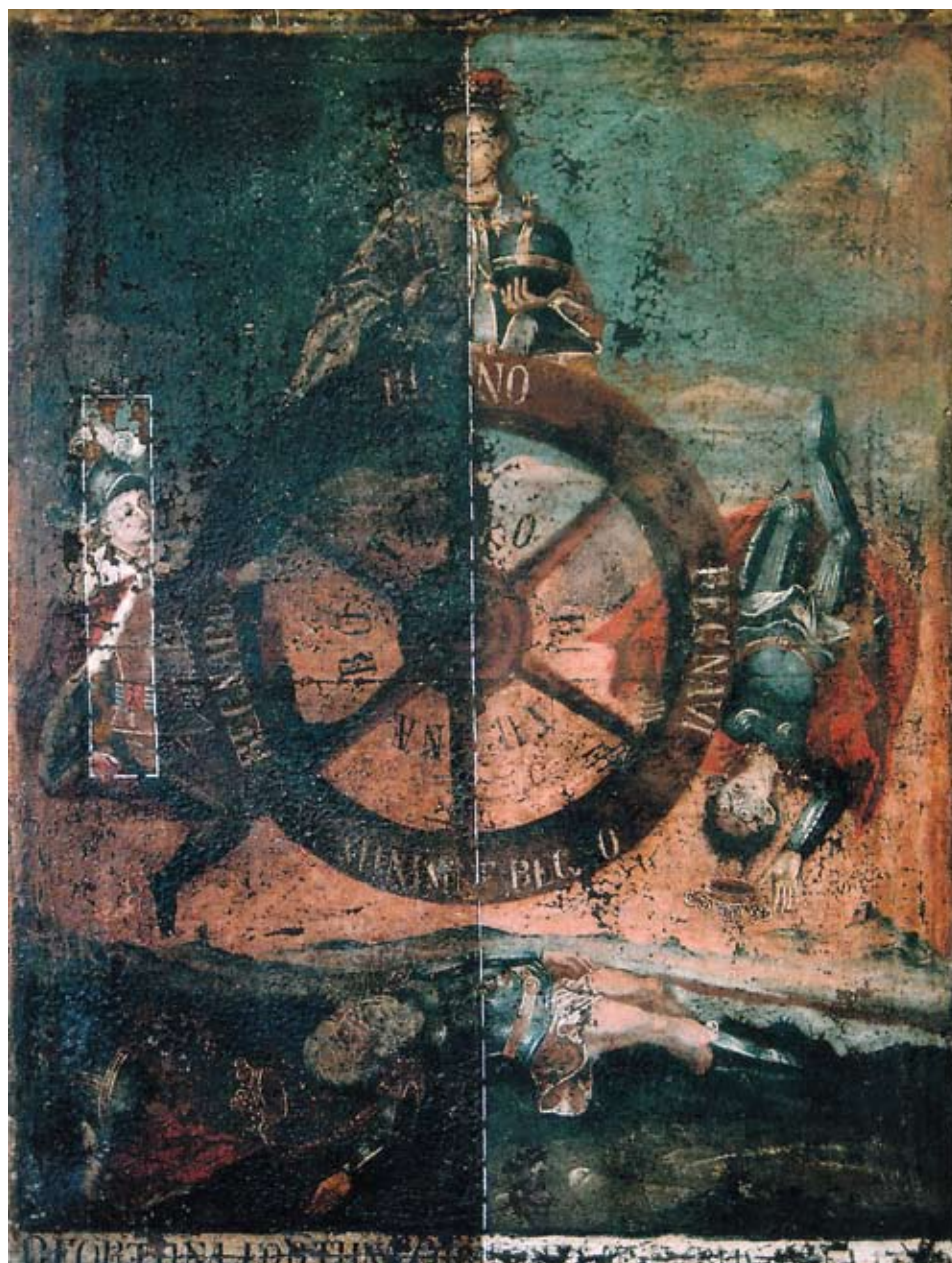
Obraz bol v hvarijnom stave. Maľovaná vrstva bola na celej ploche popraskaná, uvoľnená a odľupovala sa od podložky. Na mnohých miestach bola maľba úplne opadaná, plátno bolo oslabené, v miestach upevnenia na podrámpotrhané. Posledný zostatkový podvrstev bol odľupujúci a maľovaná vrstva fixovaná. Obraz bol nažehlený na nové plátno. Zbavený povrchových nečistôt. Chýbajúce časti maľby boli doplnené, vytmelené kriedovou vrstvou a ponapnuté na nový podrámp, retušované. Povrch bol upravený záverečným lakom.

sondážny výskum / kutatás

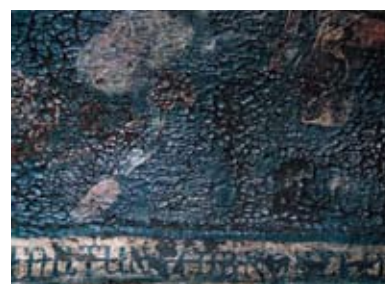
stav pred reštaurovaním  
restaurálás előtt

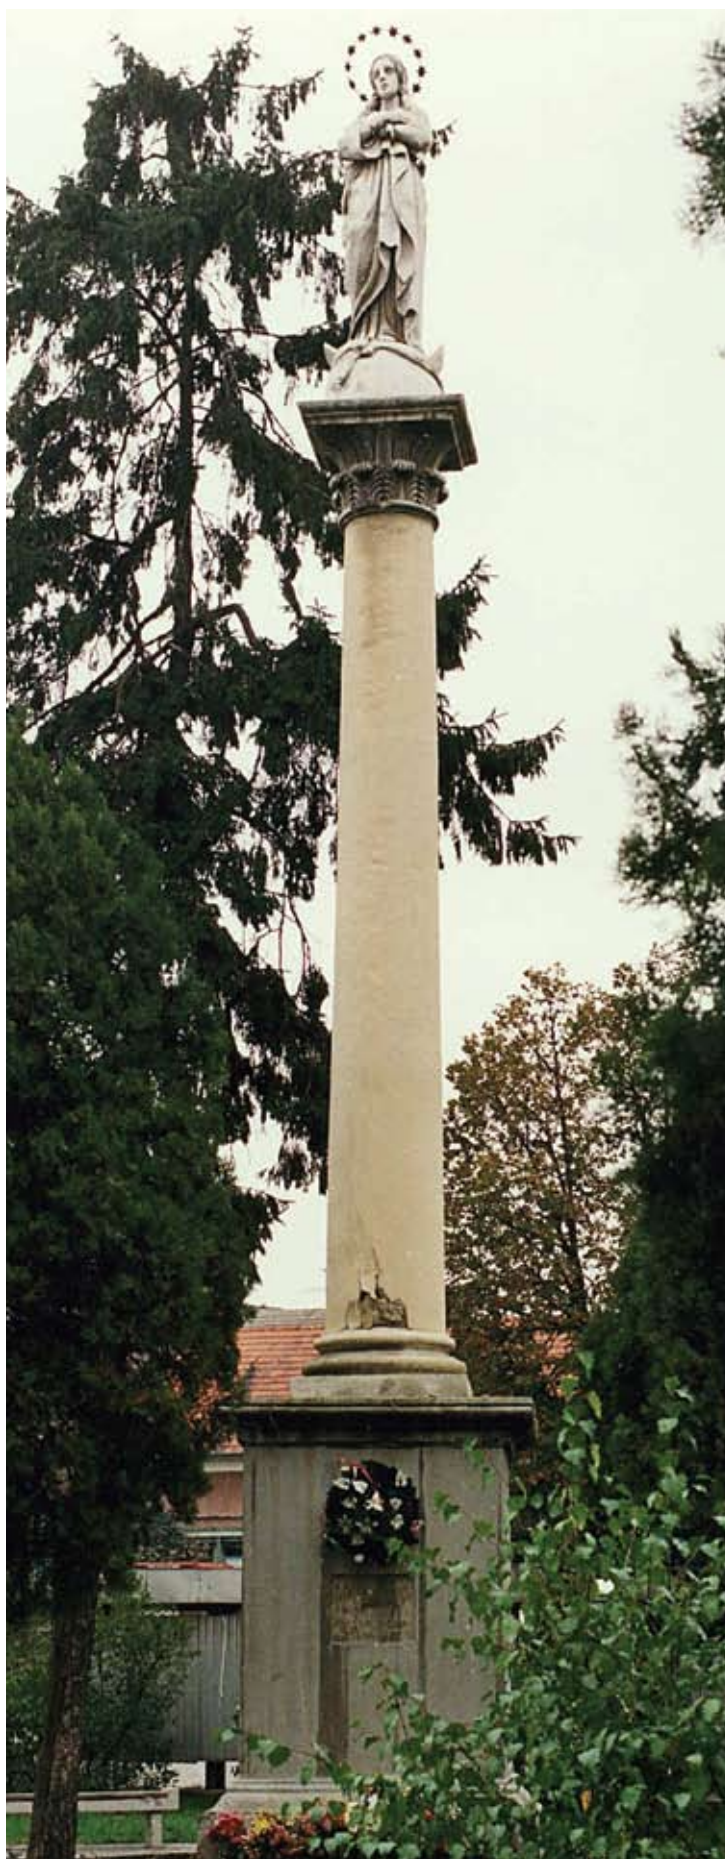
Stĺp bol pred reštaurovaním značne poškodený. Pôsobením negatívnych poveternostných vplyvov došlo k deštrukcii kamenného materiálu, konštrukčných spojov i sekundárnych tmelov. Vzhľadom k exponovanému umiestneniu na rušnom námestí došlo aj k čiastočnému narušeniu stability schodiskových stupňov, ktoré boli mechanicky poškodené, oddelené v miestach spojov, v kamenných platniach boli výrazné trhliny, profilácia hrán a nároží bola miestami úplne zotretá úbytkom kamennej hmoty. Socha Panny Márie bola pokrytá tvrdou deštruovanou škrupinou a na báze cementu pochádzajúcou z poslednej opravy v rokoch 1986–1987, ktorá poškodila vo veľkom rozsahu aj pôvodnú kamennú hmotu. Aj architektúra stĺpa bola súvisle pokrytá cementovou vrstvou, ktorú bolo nutné v prvom rade odstrániť a očistiť kameň od machov a uhlíkových depozitov. Nasledovalo odsolovanie a spevnenie kamennej hmoty konzervačným náterom, doplnenie chýbajúcich poškodených častí tmelením umelým kameňom na prírodnej báze. Vysoký úbytok hmoty v dolných častiach stĺpa si vyžiadala osadenie šiestich obručí z nekorodujúceho kovu zapustených po obvode stĺpa, pričom podhlavicou bola ponechaná pôvodná oceľová obruč. Pôvodné trojstupňové schody podstavca boli prevysokú mieru deštrukcie nahradené novými liatymi schodiskovými stupňami z umelého kameňa s kamenársky opracovaným povrchom imitujúcim cezúry kamennej skladby pôvodných blokov. Zumelo kamenného materiálu bolo rekonštruované aj nápis na čelnej strane podstavca. Záverečnými úpravami bola jednotiacavýtvárnaretnúsfarebnýmipigmentami a hydrofobizačný náter.

stav pred reštaurovaním / restaurálás előtt

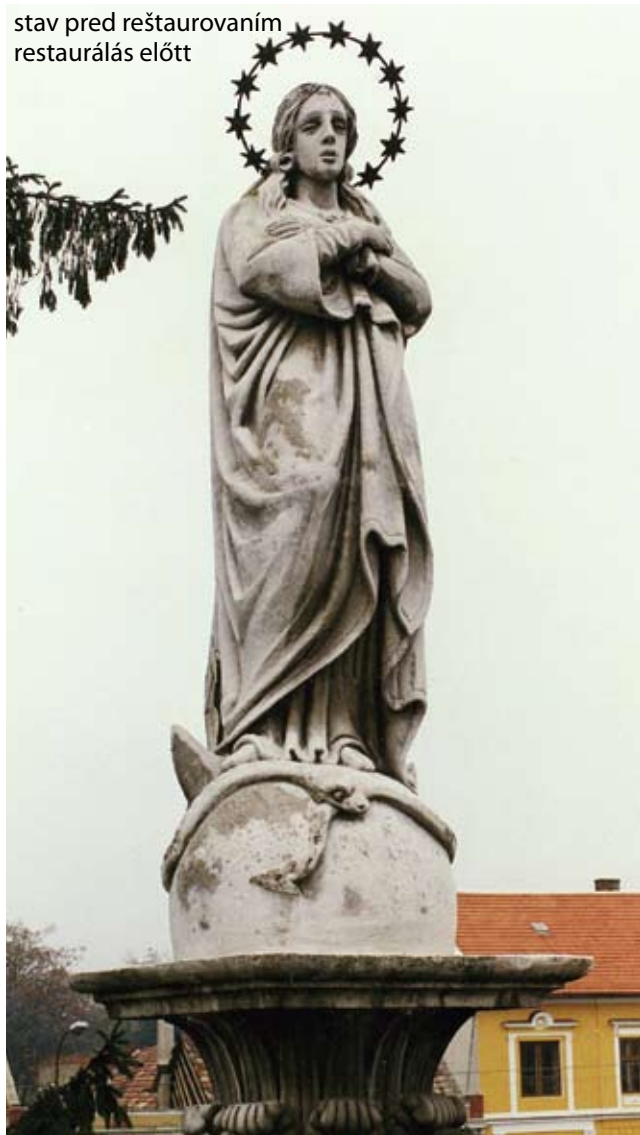
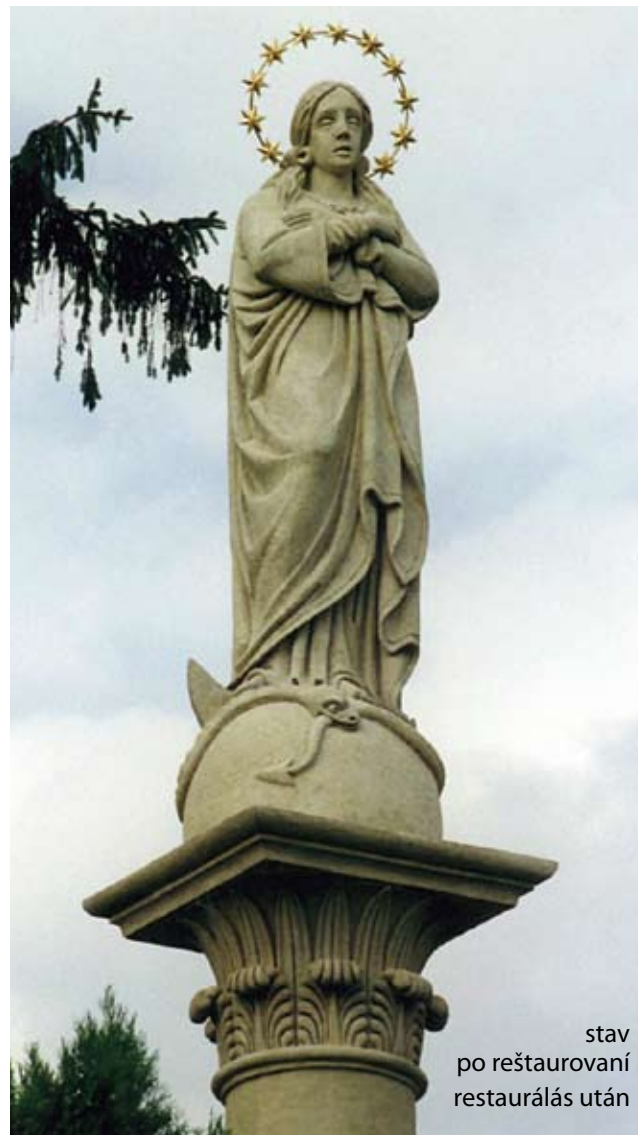
stav  
po reštaurovaní  
restaurálás után

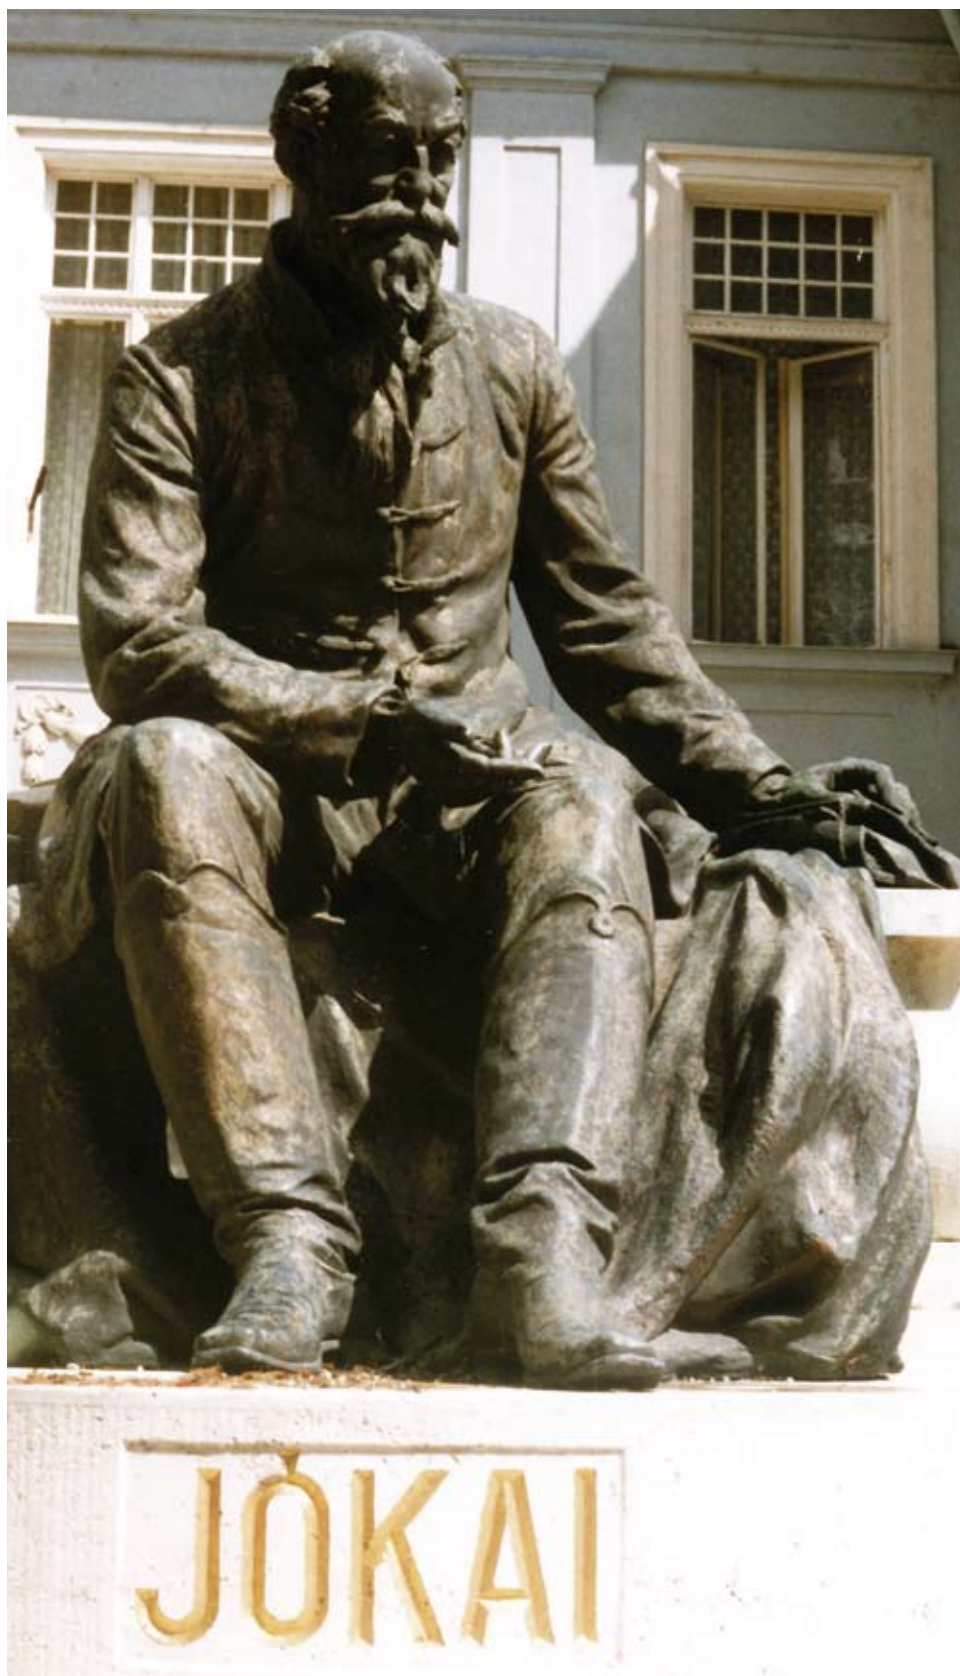
Reštaurátorský prieskum potvrdil vysoký stupeň povrchovej oxidácie bronzovej časti pomníka, vytvorenie krúst a divej patiny na povrchu plastiky. Podstavec bol hlbkovo pevný, na povrchu znečistený organickými a anorganickými depozitmi, miestami mechanicky poškodený. Reštaurovanie pomníka pozostávalo z mechanického a chemického čistenia povrchu plastiky a podstavca, vytvorenia ušľachtilej patiny na povrchu bronzu chemickým ošetrovaním a doplnenia chýbajúcich častí kamenného podstavca anorganickými tmelmi. Po záverečnej konzervácii bol celý povrch pomníka ošetrený hydrofóbnym náterom.

stav pred reštaurovaním  
restaurálás előtt

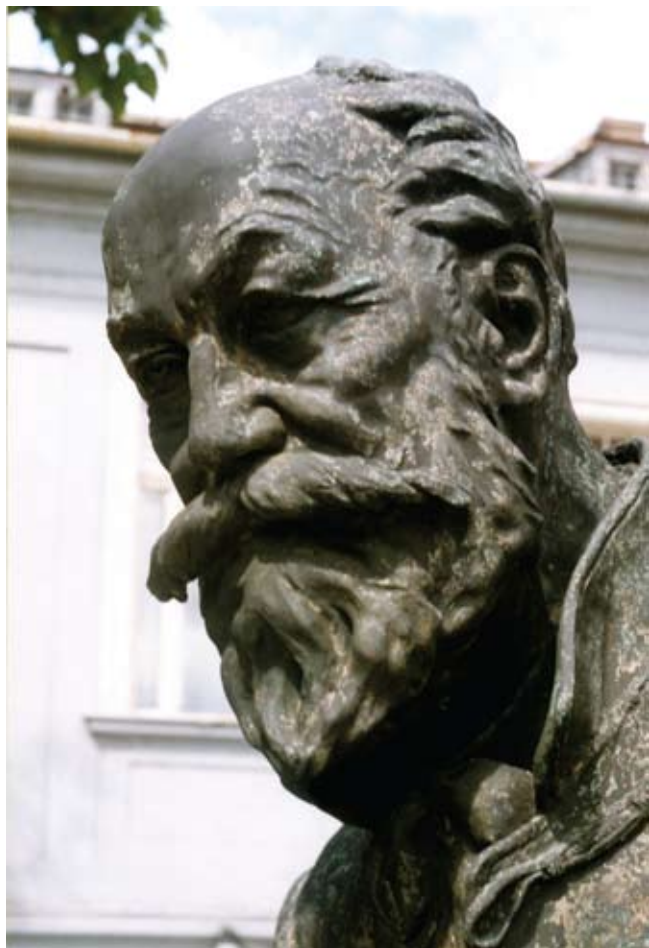
stav pred reštaurovaním / restaurálás előtt

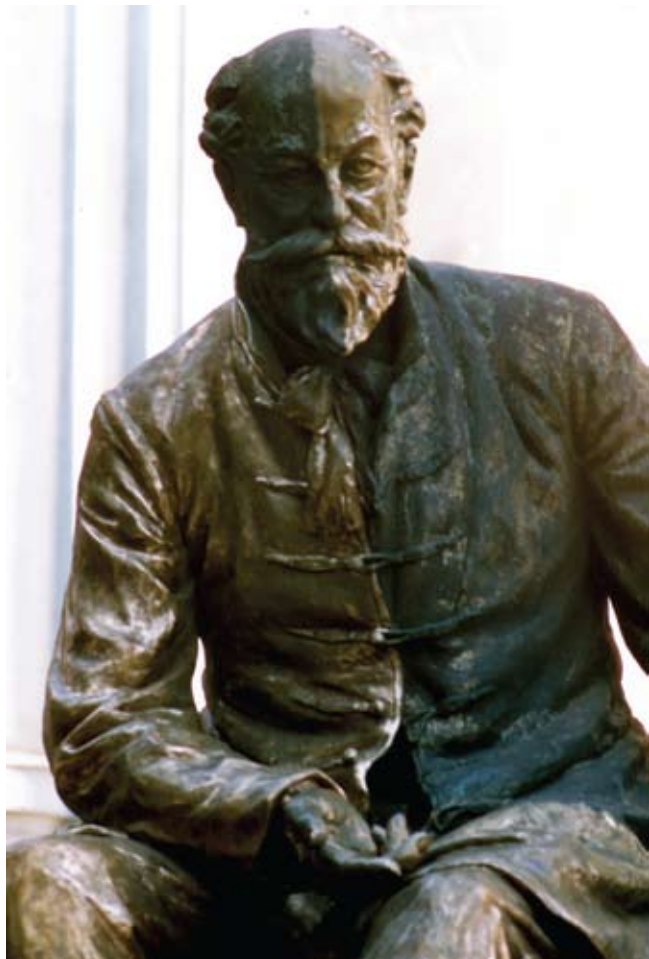
stav počas reštaurovania / restaurálás közben

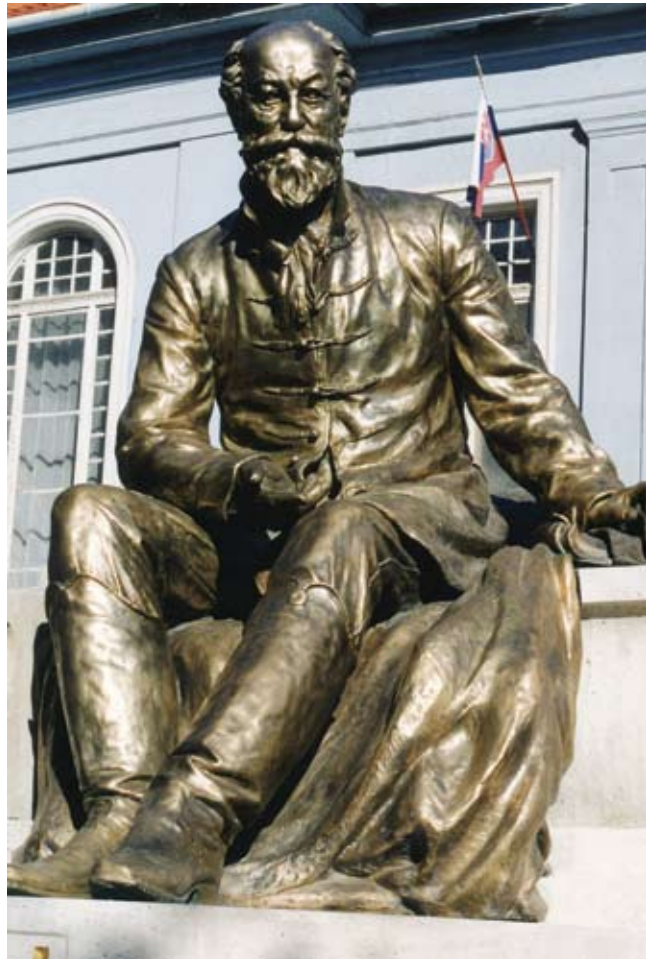
stav po reštaurovaní / restaurálás után

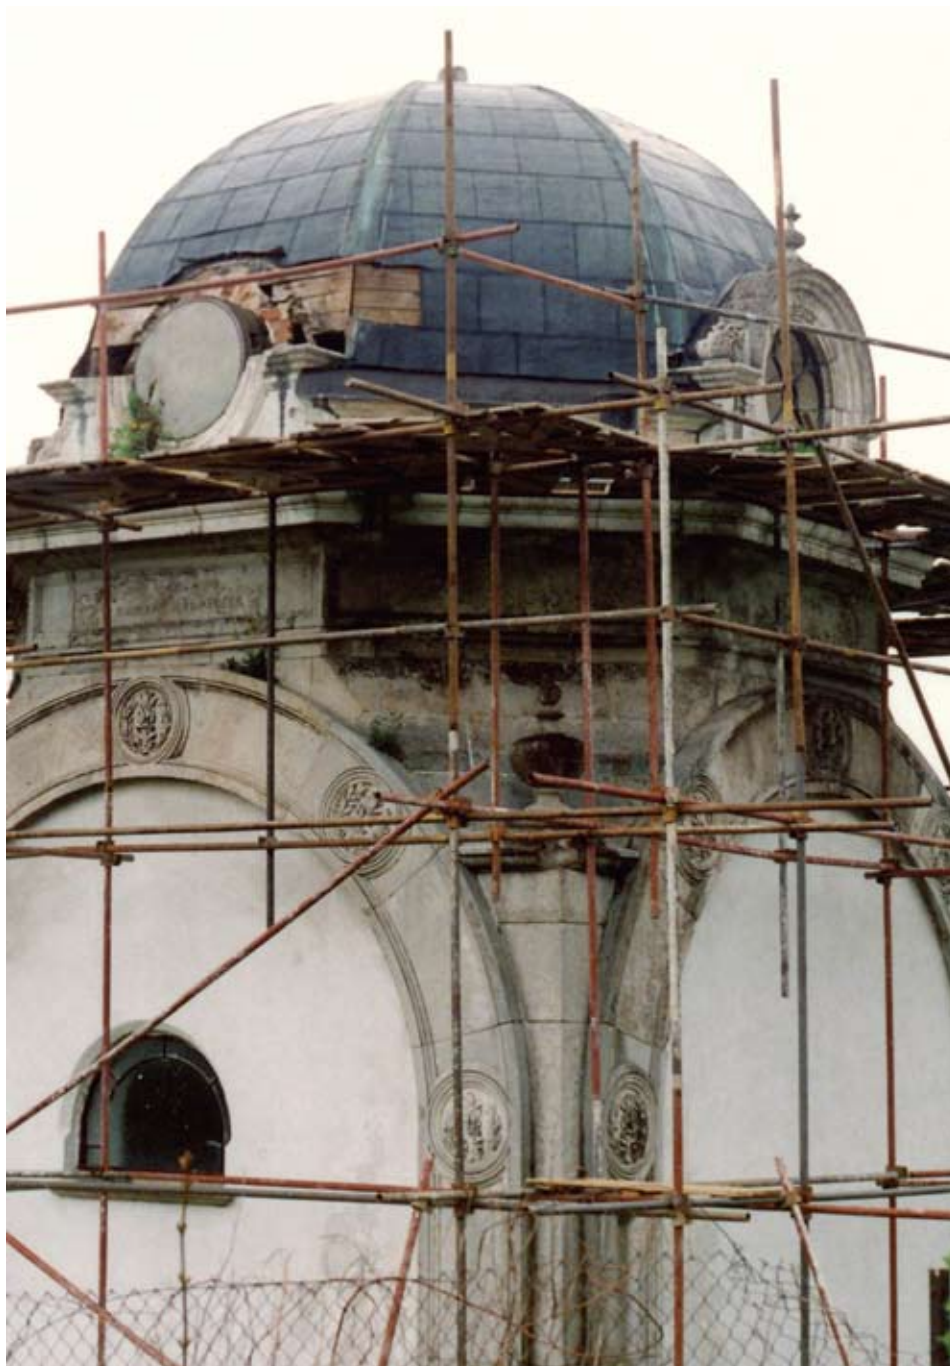
stav pred reštaurovaním/ restaurálás előtt

Po demontáži strešnej krytiny a nefunkčného krovu boli odstránené nánosy zemin, nízkej vegetácie a stavebnej suty vyplňujúcej priestor medzi kamenným murivom nadstavca a vnútornej klenby. Boli odstránené nevhodné výmurovky medzi kamennými článkami vikierov, demontované kovové výplne okien a posunuté kamenné články nadstavca. Všetky demontované i ostávajúce kamenné prvky boli mechanicky zbavené

nečistôt, umývané pod tlakom, dezinfikované a odisolené zábalmi. Nasledovala opakovaná penetrácia kamennej hmoty a rekonštrukcia chýbajúcich častí umelým kameňom napríklad na pôdnej báze a v miestach menších úbytkov syntetickým kameňom. Ošetrované časti boli osadené na pôvodné miesta na suchú vápennú maltu s vyšším obsahom spony. V záverečnej fáze reštaurovania boli všetky prvky farebne jednotene práškovými pigmentami a ošetrované hydrofóbnym náterom. Nakoniec boli do okenných otvorov vikierov osadené kovové výplne. Po rekonštrukcii strechy bol mauzóleum vrátený jeho pôvodnému umeleckému výrazu a opäť sa stal dominantným postavením na cintoríne v Klobušiciach.

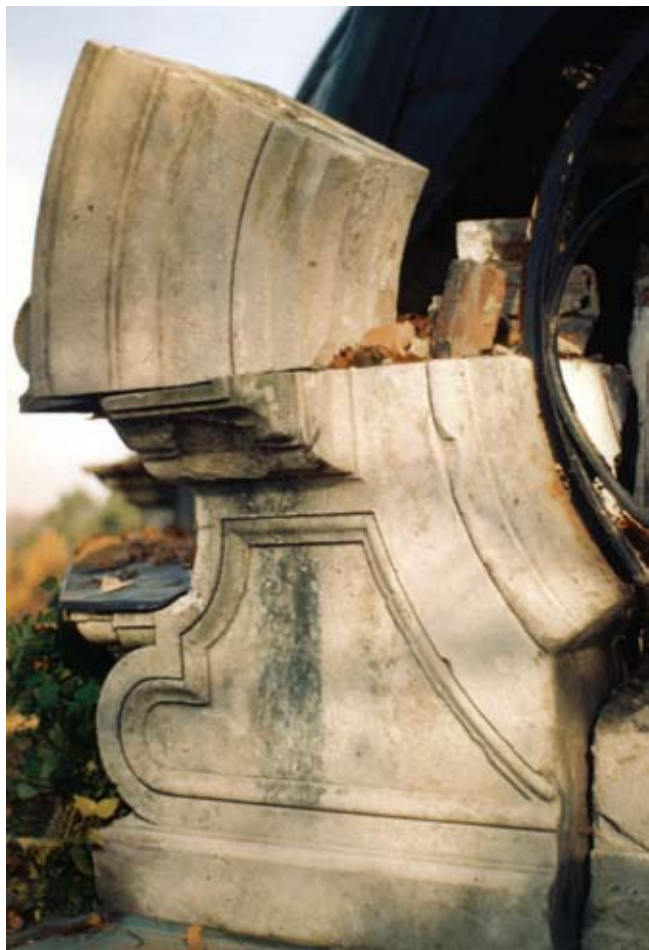
stav pred reštaurovaním/ restaurálás előtt

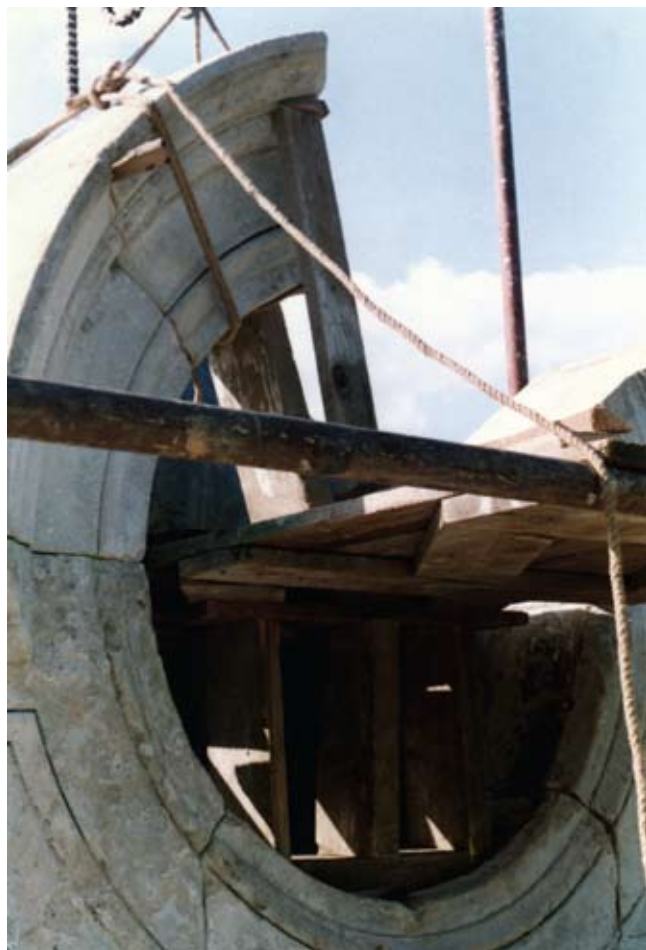
stav počas reštaurovania / restaurálás közben

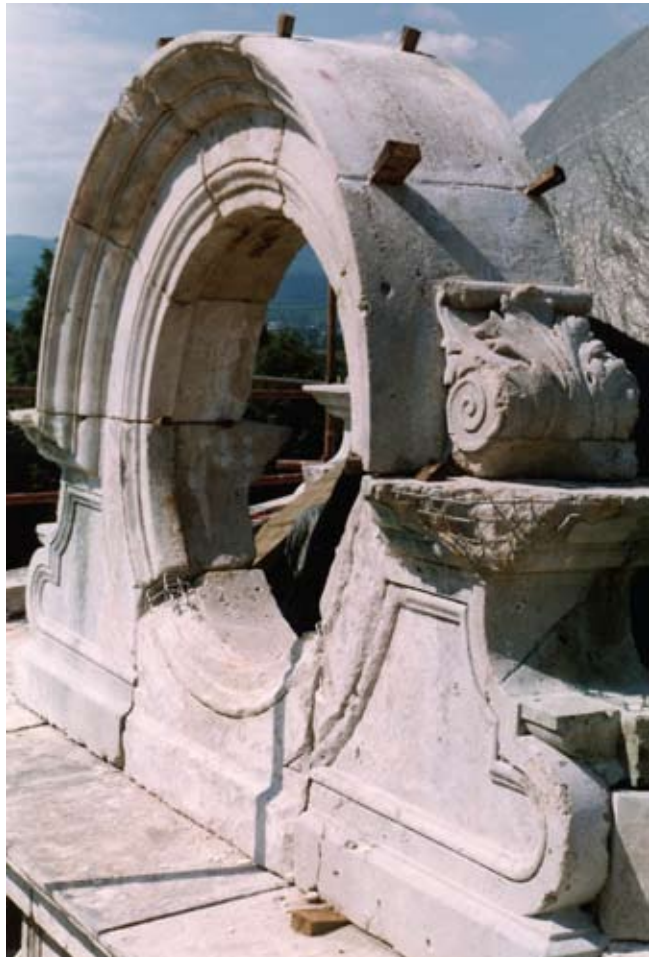
stav počas reštaurovania / restaurálás közben

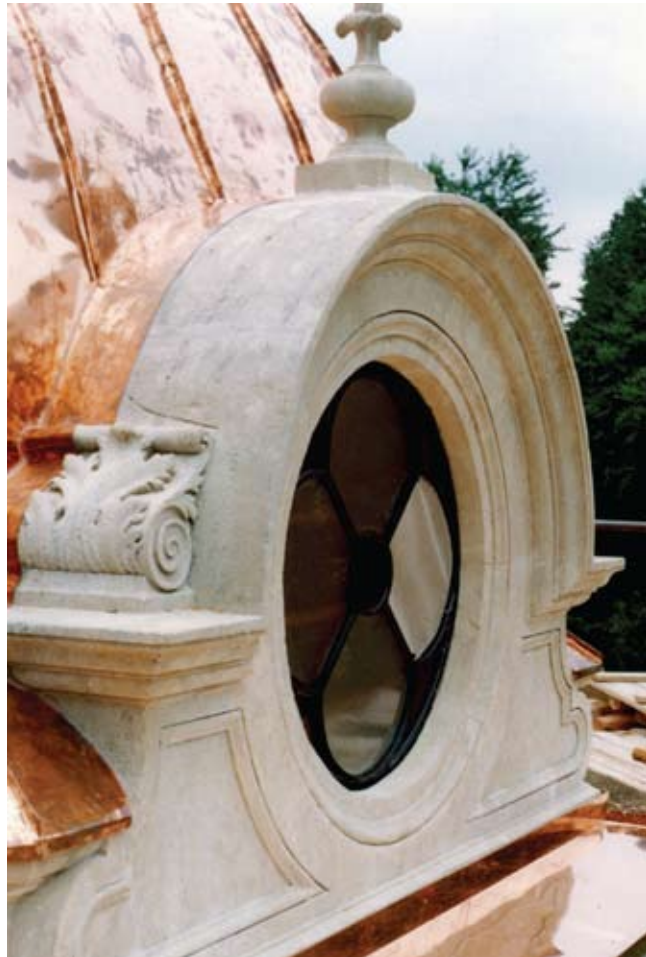
stav po reštaurovaní/ restaurálás után
