# Znovuzrodené pamiatky Újjászületett műemlékek

# Znovuzrodené pamiatky

Výber z reštaurátorskej tvorby Ondreja Csütörtökiho, Árpáda Mézesa a Alexandra Koreňa

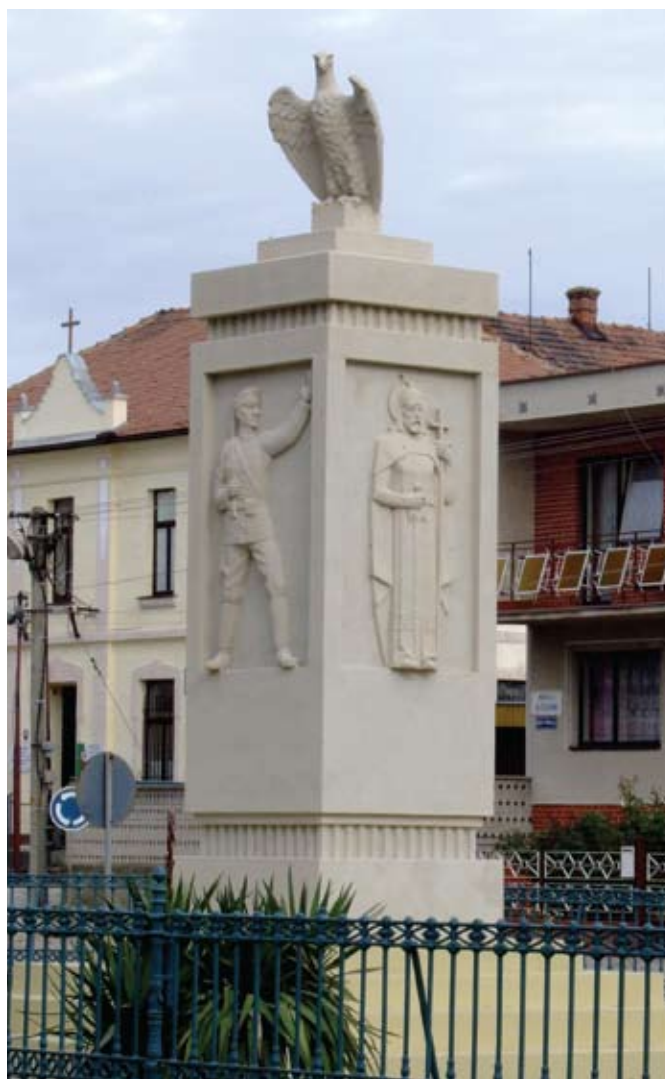
stav po reštaurovaní / restaurálás után

Po odstránení sekundárneho plášťa bolo jadro pylóna mechanicky očistené od cementovej vrstvy a povrch umelého kamenného jadra sadočistil. Miestatvarových absencií architektúry pylóna boli tvarovo rekonštruované umelým kamenným zmesou. Pre rekonštrukciu pôvodného stavu bolo použité archívne fotografické dokumentácie z odhalenia pamätníka v roku 1940. Na základe fotografických predlôh boli vyhotovené modely a rekonštrukcie figurálnych reliéfov a vrcholovej plastiky, ktoré boli následne vytvorené ako výdusky do jednorázových sadrových foriem v umelom kameni na prírodnej báze. Po osadení a kompletizácii rekonštrukcií bol celý objekt farebne ujednotený výtvornou retušou a opatrený hydrofóbnym náterom. Žulové pamätné tabule s menami padlých boli osadené v tesnej blízkosti pylóna a zostali tak prirodzenou súčasťou pamätníka.

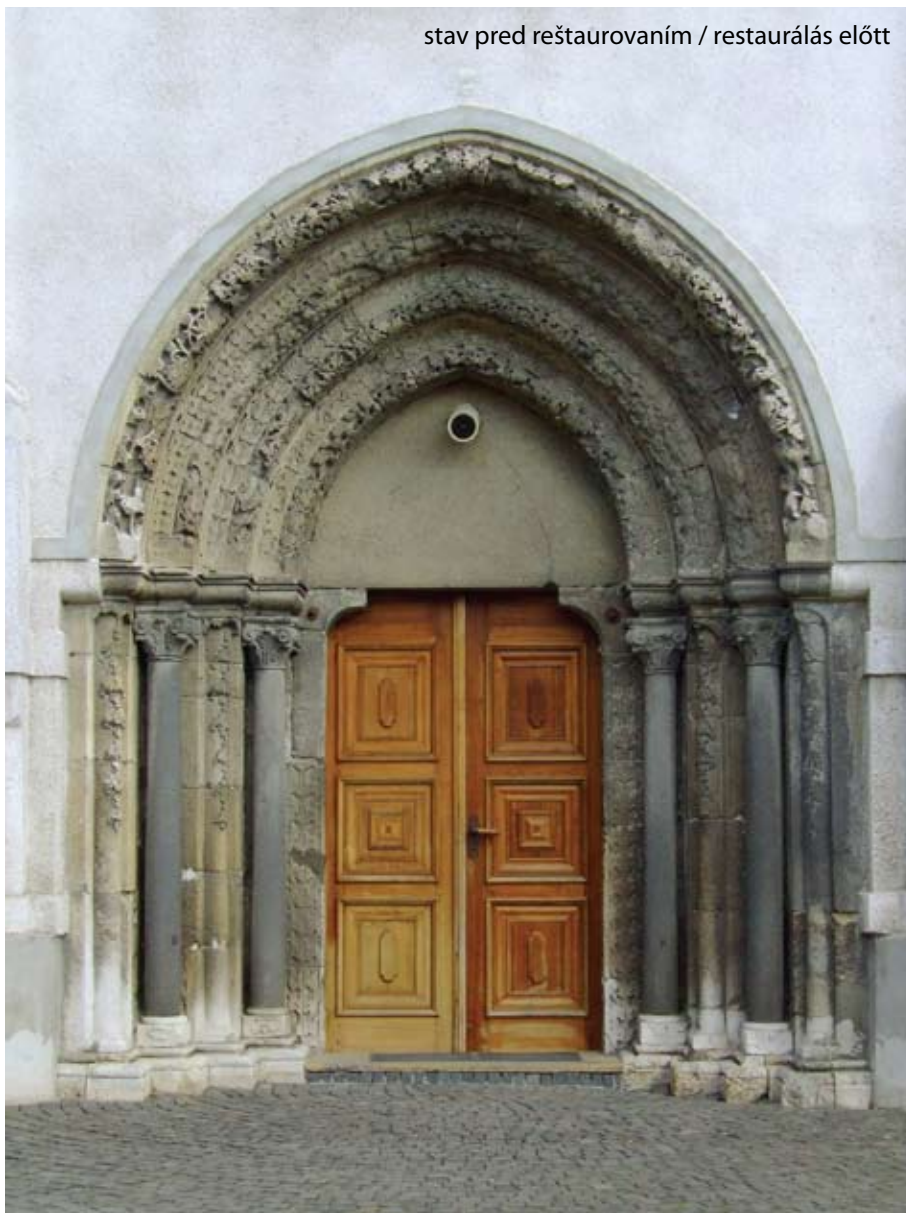
z horizontálnych blokov vápencového kameňa a bol silne oslabený najmä v článkoch archivoly i v dolnej časti pravého ostenia, kde došlo k značnej degradácii kamennej hmoty, k úbytku spojiva, k uvoľňovaniu horniny a k postupnej strate dekoratívnej modelácie. Najcelistvejšie, vrátane dekoru, sa zachovali vnútorné zárubne portálu.

stav pred reštaurovaním / restaurálás előtt

Odborný reštaurátorský zásah zabránil ďalšej degradácii pamiatky, opakovaným penetrovaním konsolidoval kamennú hmotu, z kameňa odstránil povrchové depozity a opticko-esteticky ho scelil aj pomocou rekonštrukcie jednoznačne dešifrovateľných častí tvarových prvkov, pričom pamiatke aspoň sčasti navrátil jej pôvodný slohový výraz. V súvislosti s tým bolo dôležitým lenie kontrastov barokových rekonštrukcií výtvarnou retušou, ktorá zároveň ponechala ich vizuálnu odlišnosť.

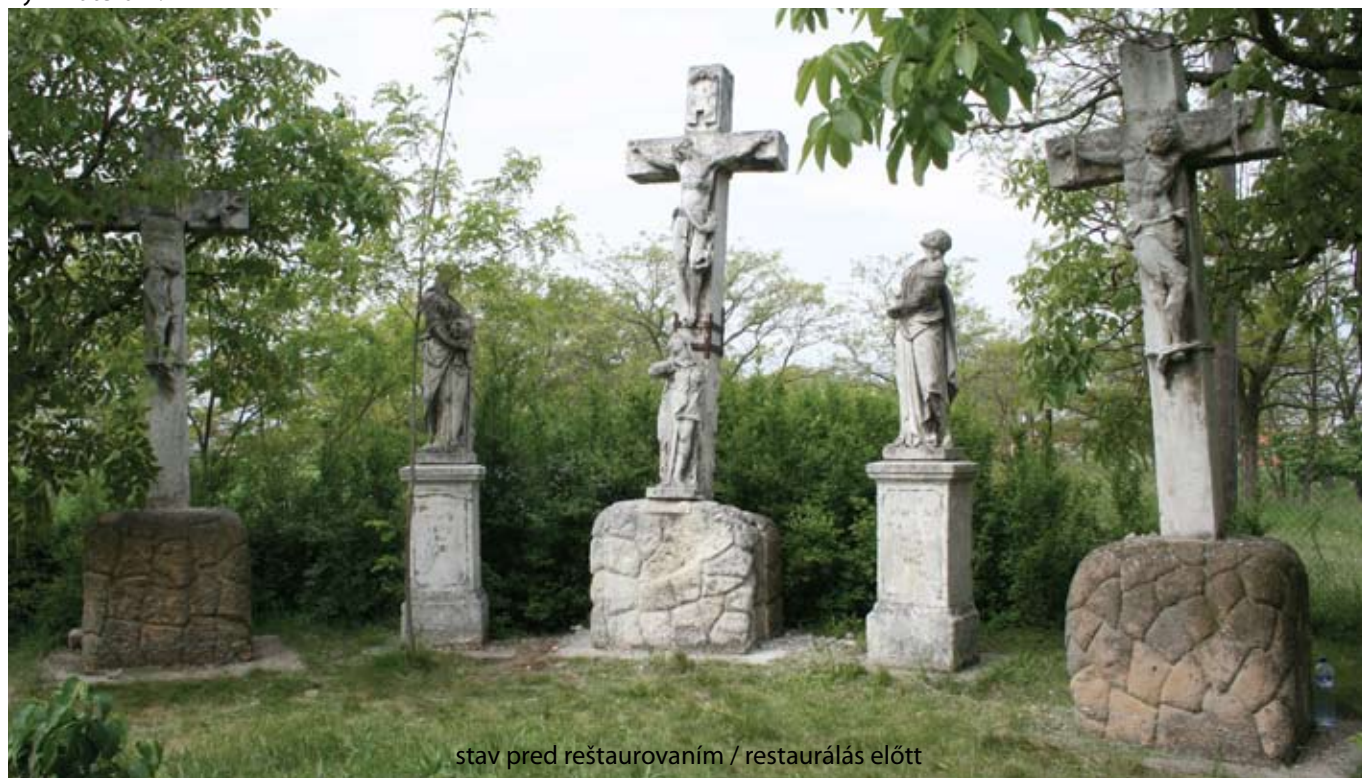
stav pred reštaurovaním / restaurálás előtt

Menšie poškodenia boli do modelovaného priamym nanášaním hmoty. Nasledovala záverečná retuš farebných jednoteníc celku. Jednotlivé kamenárske články a sochy boli umiestnené na pôvodných miestach, ukotvené nekorodujúcim kovom a celá Kalvária bola ošetrená hydrofóbnym náterom.

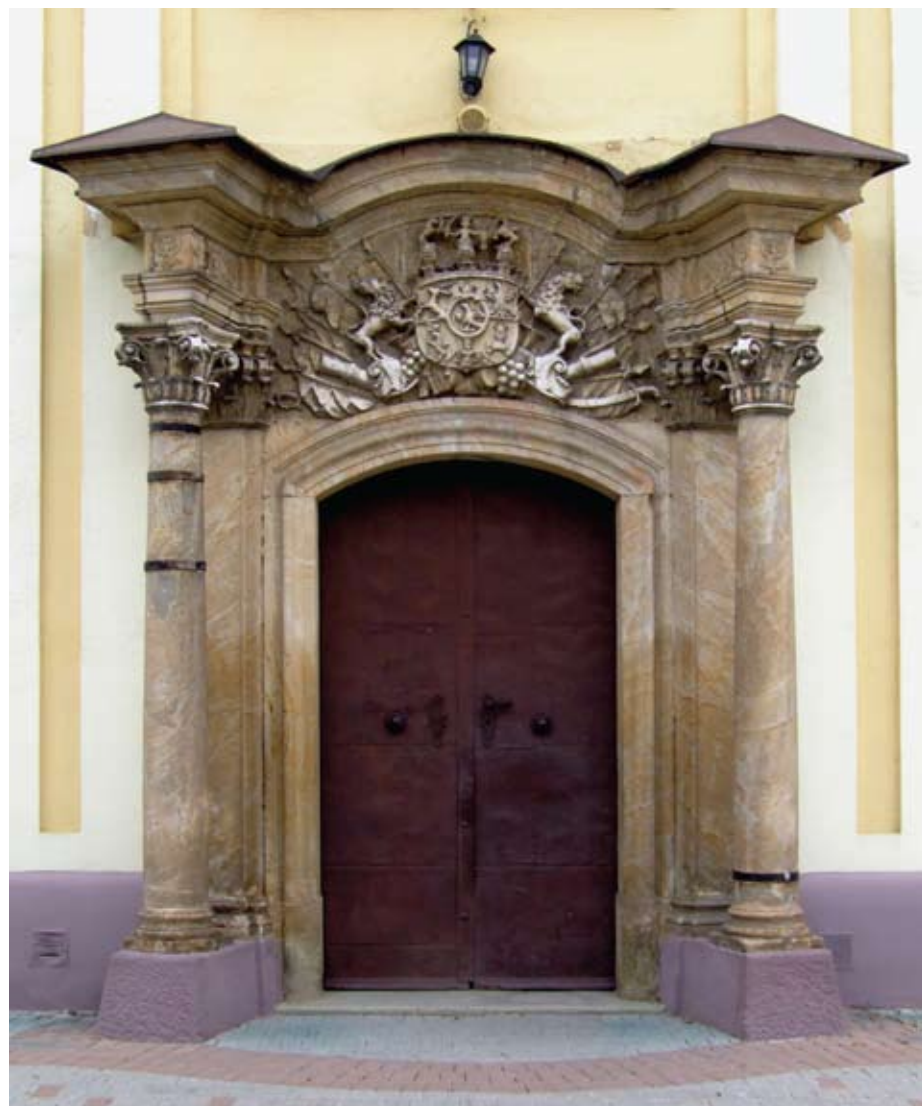
Portál sa nachádza v strede juhosivnej hlavnjej-západnej fasády barokového kostola sv. Jána Nepomuckého, ktorý vykazujú naviac diecke prostredie nad priemernú architektonickú kvalitu. Nie je výlučené, že sa na jeho stavbepodieľal významný architekt rakúskeho baroka F. A. Hildebrandt, ktorý v tom čase staval v Palárikove (predtým Tótmegyer, Slovenský Meder) nový kaštieľ pre Károlyiovcov. Portál má symetrickú kompozíciu s ťpovej architektúry okolo segmentového otvoru predsunutej predfasády kostola. Dvojica stĺpov s oblými driekmi a korintskými hlavicami predsunutá pred dvojicu pilastrov nesie zalamovaný architráv nad otvorom rozvinutým do oblúkového tympanónu s reliéfom erbom Károlyiovcov. Architráv je ukončený profilovanou vystupujúcou rímsohou. Stĺpy i pilastre sú zdvihnuté na lichobežníkové sokle, v vrchole stĺpov na rímse jedvojič barokových váz. Erb v barokovom štíte rozdelenom na päť polí s erbovými figurami je nesýdvojicou levov. V klenote má tri helmy s figurami a po stranách jedoplnený rozvinutý reliéfom vojenských trofejí. Predreštaurovaním bol vápencový materiál portálu povrchovo mierne oslabený, bez väčších tvarových absencií, pokrytý vrstvou prachového depozitu. Tympanón s heraldickým výjavom a hlavice stĺpov a pilastrov boli znečistené silnou vrstvou uhlíkatého depozitu. Vďaka vystupujúcej hornej rímse portálu došlo k minimálnemu vyplavovaniu spojiva; kamenný materiál bol hlbkovo pevný, s dobrou zachovanou povrchovou modeláciou. Jednotlivé kamenné články však vykazovali množstvo väčších i menších vlasových trhlin; najvýraznejšie sa prejavujú napredsađených, voľne stojacich stĺpoch, ktoré boli už v minulosti sekundárne fixované oceľovými obručami. Architektúra portálu bola v minulosti viackrát upravovaná, miestami presekaná. Nevhodné a neestetické bolo cementové výspravky v trhlinách.

stav pred reštaurovaním  
restaurálás előtt

Z celého portálu boli najprv odstránené povrchové depozity a sekundárne farebné nátery, kameň bol odsolený a spevnený opakovanou penetráciou. Po dočasnej fixácii rímsovej časti boli demontované hlavice a drieky stĺpov, z ktorých boli odstránené oceľové obruče. Stĺpy boli nanovo fixované zapustením oceľových poniklovaných tyčí a vzájomným lepením jednotlivých článkov. Chýbajúce tvarové prvky boli dotmelené umelou kamennou zmesou priamym nanášaním na kovovú armatúru. Tvarové rekonštrukcie boli vykonané aj na hlavicach stĺpov, na erboch a reliéfoch v tympanóne. Farebné zjednotenie rekonštruovaných častí s pôvodným materiálom bolo vyhotovené formou nápodobivej výtvarenej retuše. Záverečnú povrchovú úpravu predstavovala hydrofobizácia celého objektu. V ďalšej etape reštaurovania boli na portál doplnené kópie dvoch barokových váz vyhotovených z umelého kameňa výduskami podľa odobratej formy z dvoch váz zachovaných na pilieroch vstupnej brány kaštieľa. V záverečnej etape bola realizovaná farebná rekonštrukcia heraldickej polychromie erbu v tympanóne portálu podľa armálesu rodiny Károlyiovcov z Nagykarolyu.

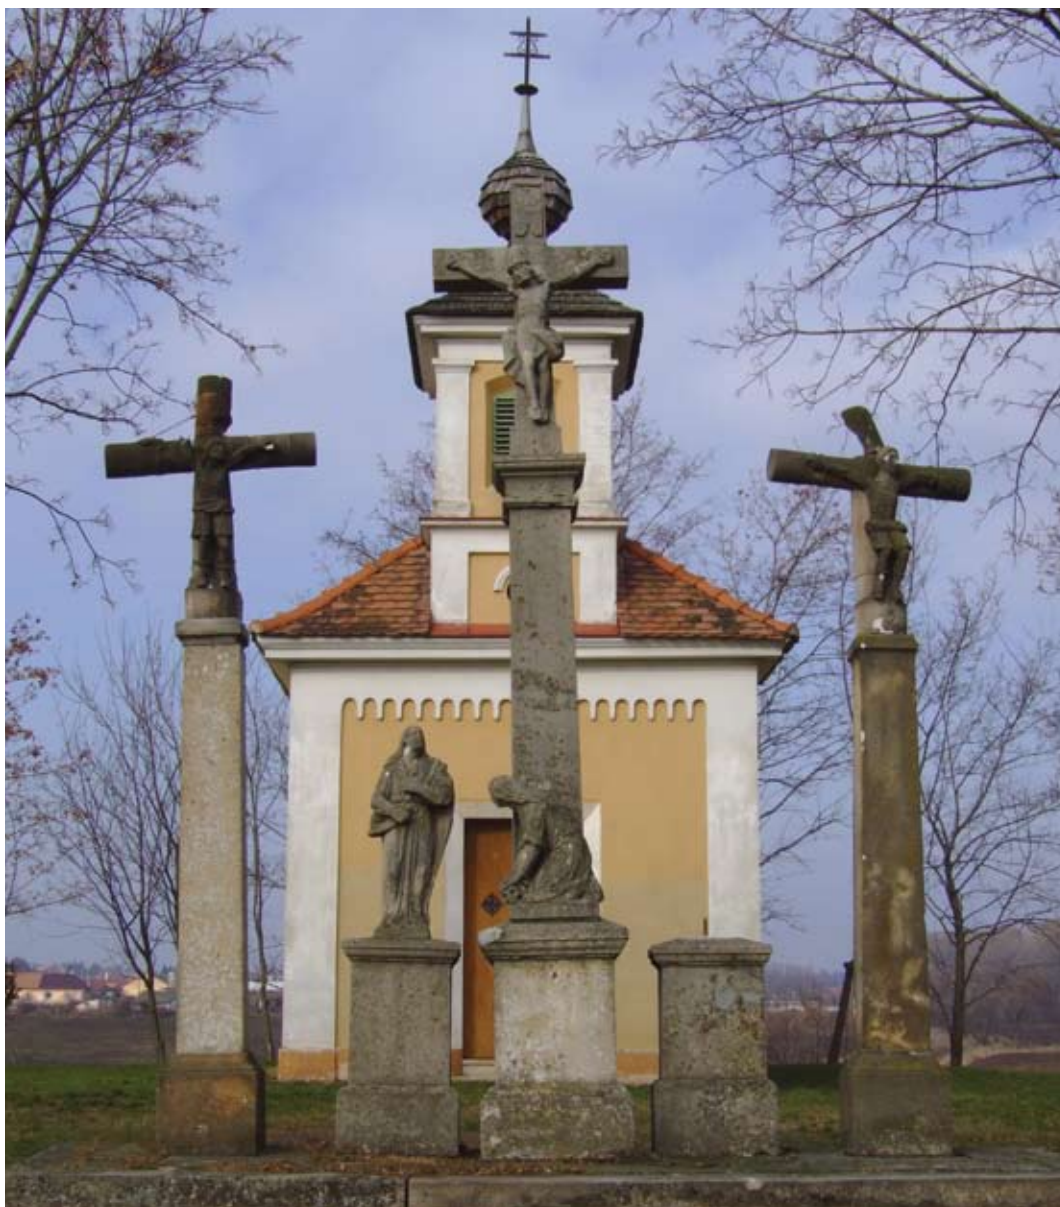
Súsošie Kalvárie je súčasťou pôvodného komplexu so 14 zastaveniami Krížovej cesty a skaplnkou Božieho hrobu. Skladá sa z troch krížov s postavami ukrižovaného Krista a dvoch lotrov, medzinimi dva podstavce so sprievodnými sochami Panny Márie a sv. Jána. Pod ústredným krížom je socha klačiacej Márie Magdalény. V modelácii figurí je evidentná inšpirácia barokovými predlohami, ktoré tu rustikálne pochopená.

stav pred reštaurovaním/restauráciou

Reštaurovanie sa v prvom rade zameralo na sanáciu základov a statické zabezpečenie súsošia. Po demontáži boli všetky časti súsošia očistené od náhodných organických depozitov, kamenná hmotu bola spevnená, ulomené časti boli fixované a chýbajúce časti (vrátane hláv dvoch socharú lotrov) rekonštruované do modelovaním z umelého kameňa. Nasledoval výtvárny retuš pigmentami a kompletizácia súsošia na pôvodnom mieste kotvením kamenných článkov platô, osadením jednotlivých častí mletím a vyškárovaním. Konsolidácia kamennej hmoty bola na záver zabezpečená hydrofóbnym náterom.

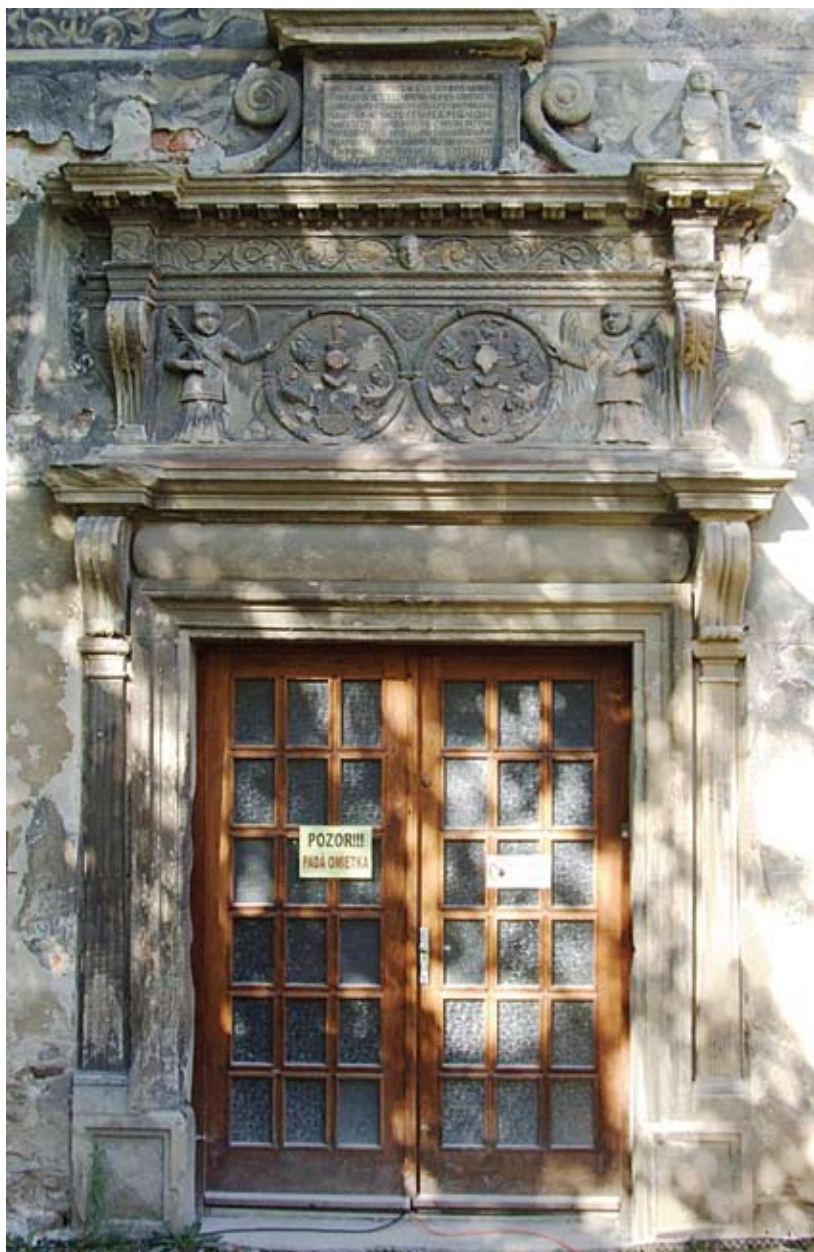
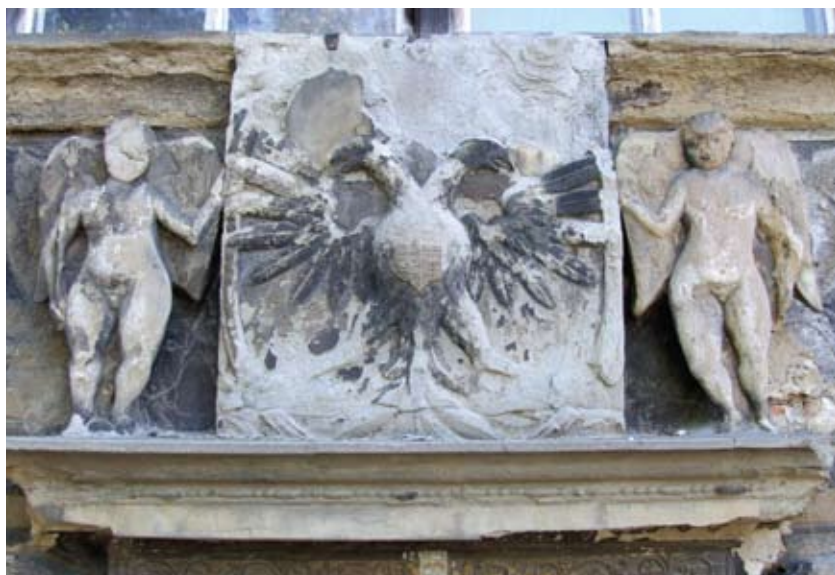
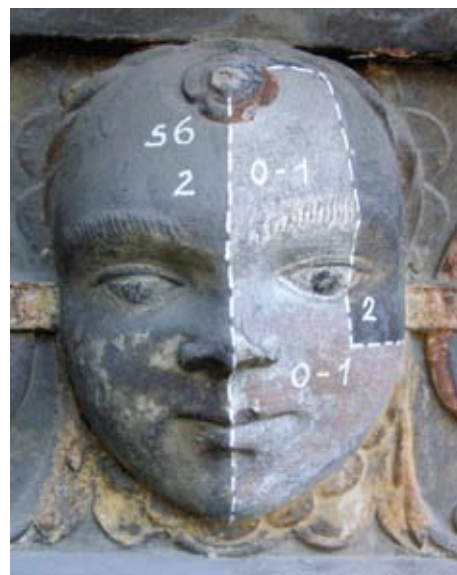
stav pred reštaurovaním / restaurálás előtt

Hlavný vstupný portál – východný – tvorí hodnotnú kamenosochársku dekoráciu celej architektúry. Jeho kamenný materiál bol pred začatím reštaurátorských prác v havarijnom stave. Exponované časti boli výrazne deštruované, miestami došlo k úplnej strate kamennej hmoty. Figurálna výzdoba bola v torzálom stave, identifikácia náročných figurálnych prvkov bola problematická. Stratila sa modelácia dôležitých tvarových prvkov. Približne štvrtinu objemu hmoty portálu tvorili rekonštrukcie v štukovej omietke. Podklad tvoril tvrdý cementový tmel prekrytý jemnou prifarbovanou vrstvou, ktorá sa uvoľňovala od kamenného jadra, lebo kamenný materiál bol pod touto vrstvou výrazne oslabený, drolivý a nesúdržný. Reliéfne polesornamentikou, figurálnou a heraldickou výzdobou bolo vďaka svojej umiestneni pod vystupujúcou rímou vlepšom technickom stave; na celej ploche však bolo súvisle pokryté anorganickým tmavým depozitom. Všetky horizontálne plochy portálu boli pokryté vrstvou organického depozitu. Z pôvodnej polychrómie sa zachovali len nepatrné zvyšky s ostroamizlatavými dvoch vrstvami. Rekonštrukčným výduskami sú nahradené dve alegorické sediace figúry, vrchný reliéf cisárskym erbom a drobné rastlinné ornamenty rímsy. Ich hmota bola natoľko degradovaná, že bolo nutné ich nahradiť kópiami. Okrem hlavného portálu boli reštaurované všetky ostatné kamenné články objektu, a to: vedľajší vstupný portál, okenné ostenia, kamenné architektonické články interiéru: portál speváckej jempory, balustráda empory a stĺpy edikulej architektúry.

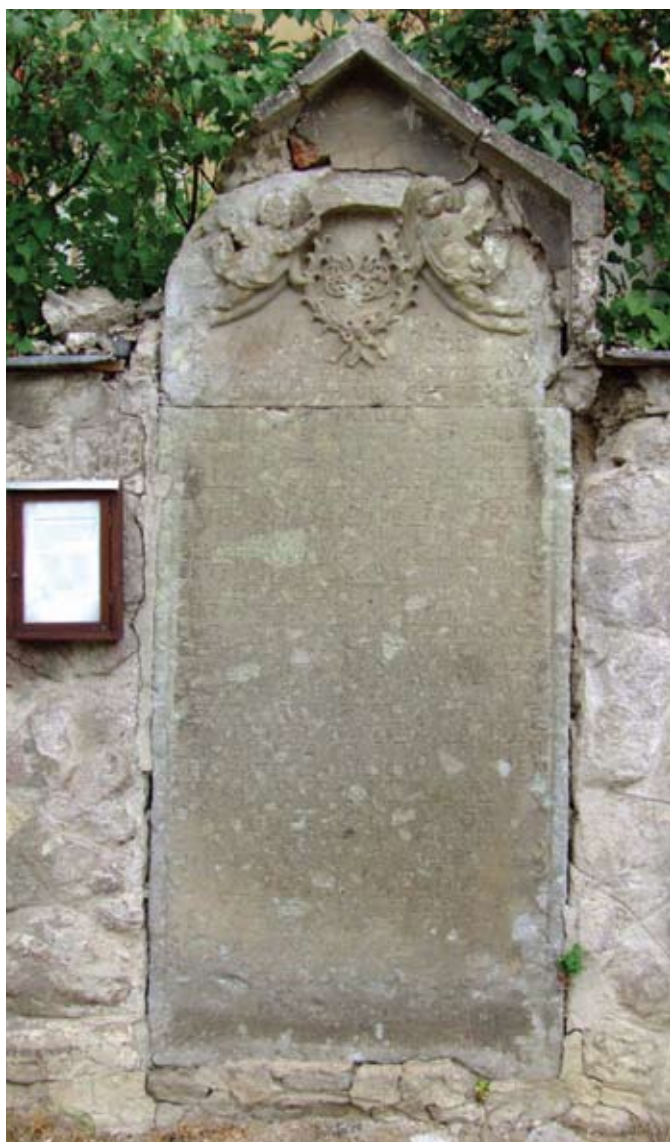
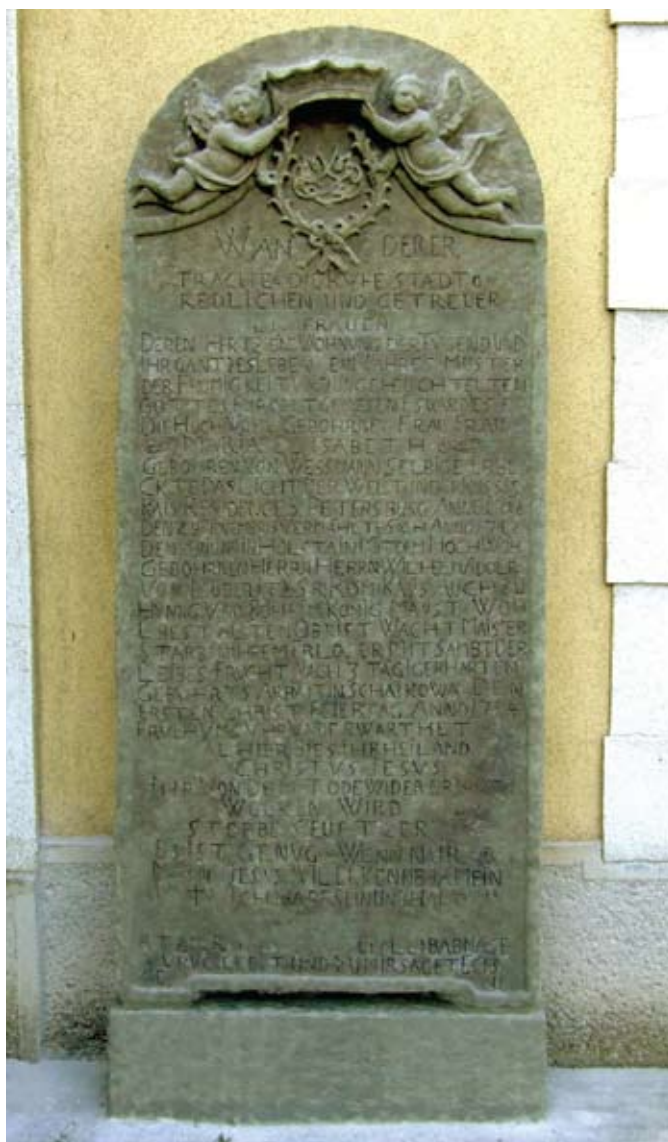
stav pred a po reštaurovaní / restaurálás előtt és után

Kamenná náhrobná doska manželky cárskeho ruského generála Adolfa Wilhelma Ludoritz, ktorá zomrela na Vianoce r. 1754 v Čajkove. Keďže nebola katolíčka, nedovolili ju v tejto obci pochovať, preto manžel požiadal o túto službu evanjelickú cirkev v neďalekom Prandorfe, dnešných Devičanoch, kde ju pochovali do krypty pod starým kostolom, ktorý už dnes neexistuje. Pristavbe nového kostola náhrobník s nemeckým nápisom premiestnili do ohradného múra kostola čelom k hlavnej komunikácii obce, čo zapríčinilo jeho zlý technický stav. Náhrobník mal výrazne zvetraný povrch kamennej motyvy v dolných partiách nápisovej časti, po obvode av hornej časti reliéfnu výzdobu. Výrazne poškodená sekundárna murovaná strieška už dostatočne nechránila reliéf pred zvetrávaním, čo sa podpísalo na strate jeho povrchovej modelácie.

Pod montáž náhrobníka odstránené sekundárne murované doplnky boli kamenná mota očistená od povrchových depozitov a sekundárne tmelová viacnásobne spevnená petrifikačným náterom. Uložené časti náhrobníka boli fixované lepením, chýbajúce sekundárne nevhodne doplnené časti boli tvárovorekonštruované avymodelované z umelého kameňa na armatúru z nekorodujúceho kovu. Celý povrch bol farebne zjednotený pigmentami a osadený na nové miesto na južnej fasáde kostola na podstavci z umelého kameňa. Staticky bol zabezpečený kotvením z nekorodujúceho materiálu do steny kostola a upravený záverečným hydrofobizačným náterom. Cezúra medzi objektom a fasádou nie je vyplnená, čo zdôrazňuje sekundárne osadenie.

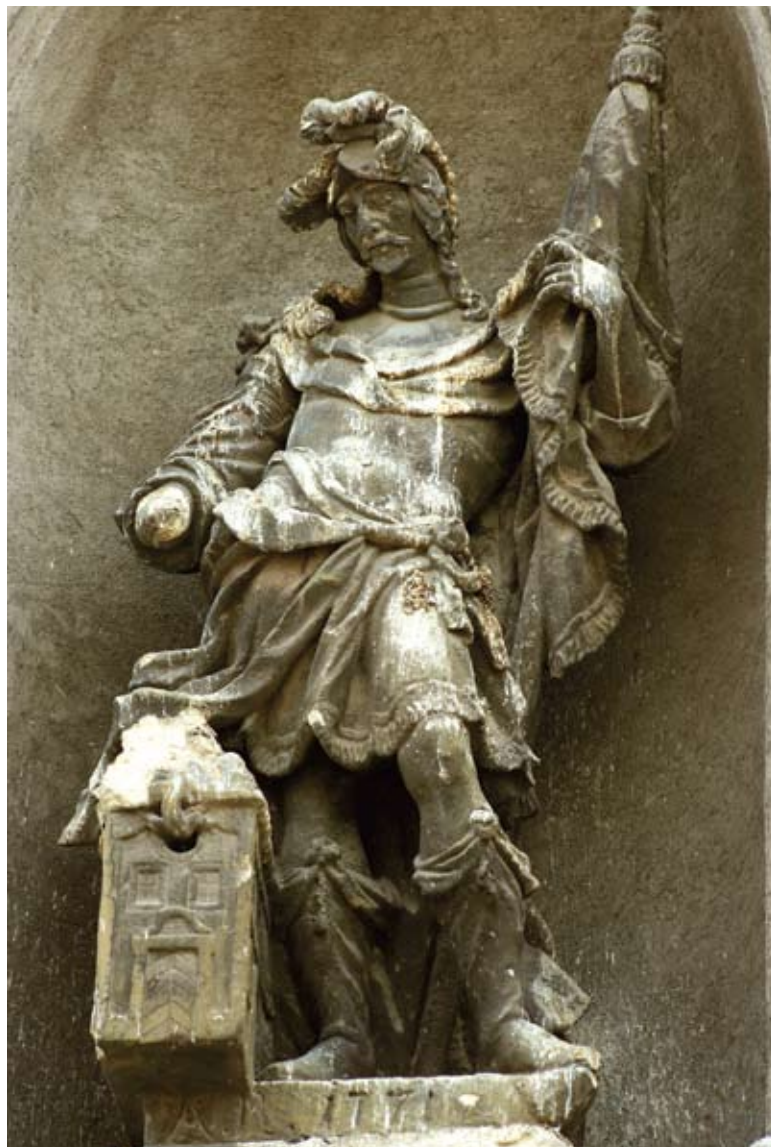
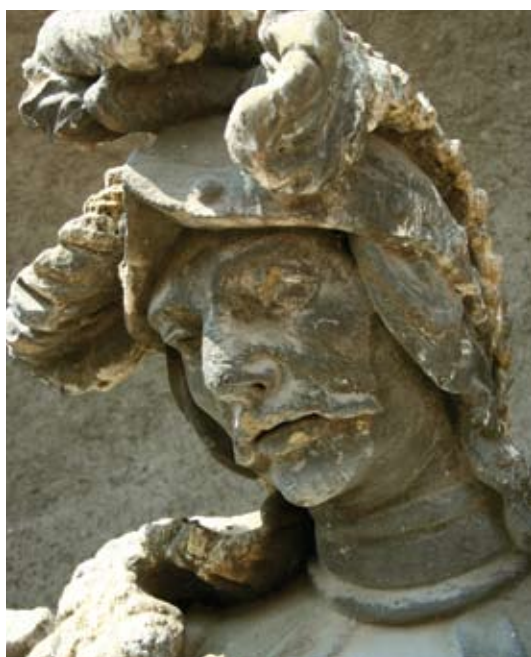
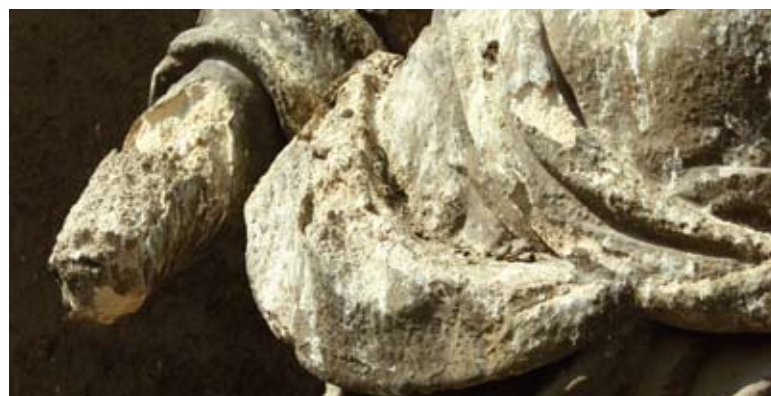
stav pred reštaurovaním / restaurálás előtt

Dvneskorobarokovékamennéexteriérovésoschy sv.Petraasv.Floriánapatriakvrcholnémuobdobiu tvorbyvýznamnéhoviedenskéhoosocháraJakuba Christopa Schletterera (1699- 1774). Vzhľadom na ich umiestnenie na priečelí kostola, kde vyše dvestorokovpodliehalipoveternostnýmvpplyvom, sa zachovali v značne zvetranom stave s vážnymi úbytkami kamennej hmoty najmä na ľavej ruke sv. Petra a pravej ruke sv. Floriána. Napriek tomu sa zachovali aj všetky atribúty svätcov a kovové súčasti sochy sv. Petra: kľúče a svätožiara v značne skorodovanom stave. Pred započatím samotného reštaurovaniabolizosôchodstránené povrchové depozitynečistôtasekundárnevysprávky.Poodsoľení bol kameň konsolidovaný konzervačným roz- tokom.Výraznéabsenciehmoty(ruky svätcov) boli rekonštruované najprv v modelárskej hline, podľa čohobolivytvorené reverzibilné formy v ktorých sa vyhotovilivýduskyz umelého kameňanaprírodnej báze. Menšie tvarové úbytky boli rekonštruované priamym nanášaním hmoty. Na výtvarné zjed- notenie tmelov so základným materiálom sôch bolipoužitéfarebnépigmenty.Kovovásvätožiara, kľúčesv.Petraakovovéukončeniehrotuzástavysv. Floriána boli vyzlátené. Záverečnou úpravou bolo ošetrenieobidvochsôchhydrofobizačnýmnáterom.

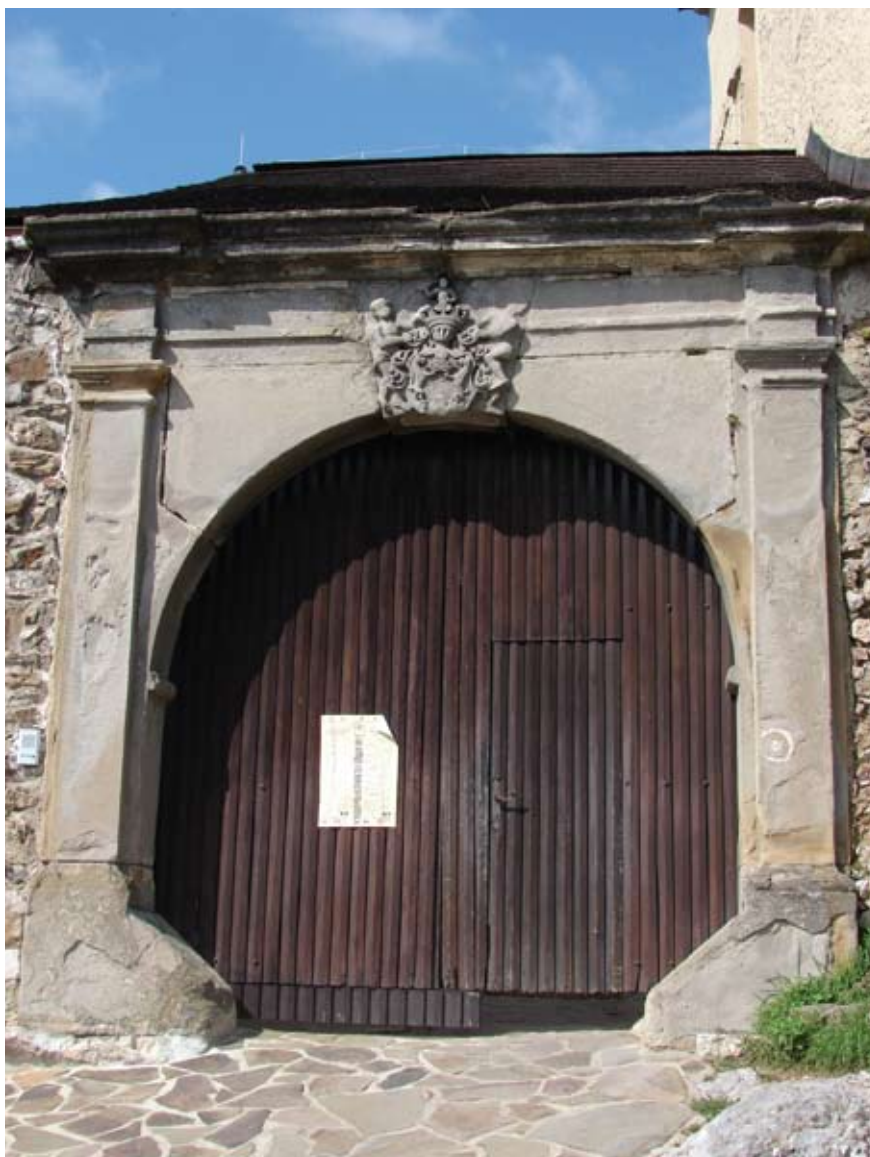
Barokový kamenný portál vyčleňujúci jediný vstup do hradného areálu je vstavaný do obvodového múru v východnom predhradi. Skladá sa z dvoch postranných hranatých pilierov postavených na zošikmené masívne pätky a v hornej časti rozšírené nábehmi oblúka brány, na ktoré dosadá podklenutý preklad vo vrchole spevnený lichožerným klenákom s reliéfny erbom Andrássyovcov. Pilieri sú výrazné pilastre s jednoduchými rímsovitými hlaviciami. Vrchol prekladu je ukončený rovnou profilovanou rímsou. Pôvodne stáli na rímse tri kamenné sochy svätých uhorských kráľov Štefana a Ladislava a socha sv. Michala archanjela s premoženým diablom. Sochy sú dnes súčasťou hradnej expozície. Presný počet postavení brány datuje latinský nápis s chronostichonom na kamennom preklade pod rímsou, ktorý bol úplne zvetraný a nečitateľný. Úplný text nápisu poznáme z prvého tlačeneho sprievodcu po hrade od Mihálya Balázsa, ktorý vyšiel v Rožňave v roku 1928. Nápis v preklade znamená: Aby bol bezpečnejší východ, postavili bratia za majorátu baróna Františka Andrássyho. Chronostichon pospočítaním veľkých písmen udáva rok postavenia brány 1729. Portál bol vo výraznejšom technickom stave pôsobením poveternostných vplyvov. Kamenné články boli v spojoch uvoľnené, miestami s posunom. Erbové figúry a znaky boli značne zvetrané a miestami nečitateľné. Nápis s chronostichonom bol z väčšej časti opadaný, zachovalo sa z neho len niekoľko písmen. Najväčšie úbytky a zvetranie hmoty a posuny spôsobené vyplavením škárovaného tmelu vykazovala vrcholová rímsa. Pôvodná profilácia soklov, rímsy, dříeková hlavica pilastrov bola miestami z redukovaného natrhaného hmoty. Kamenná skladba nevykazovala statické poruchy, keďže bola postavená na pevnom kamennom podlaží.

Reštaurátorské práce začali čistením kameňa, a odstránením rôznych povrchových depozitov (machy, lišajníky, vegetačné porasty, uhlíkaté usadeniny a nevhodné sekundárne tmely.) Nasledovalo odsolovanie kameňa a viacnásobné spevnenie kamennej hmoty. V miestach väčších tvarových úbytkov bolo nutné vyhotoviť armatúry z koroďujúceho kovu. Tvarový doplnok časti vrchnej rímsy bol odliaty z umelého kameňa na mieste.

Osobitnú pozornosť si vyžadovala reštaurovanie reliéfu vrcholového klenáku brány, kde boli výrazné úbytky kamennej hmoty. Figurálna časť si vyžadovala rekonštrukčnú modeláciu figúr nosičov erbového štítu – dvojice anjelov, ktorým bolo domodelované hlavy a tváre, častirúkanôh a obidvoch krídiel. Domodelovaná bola aj hlava rytiera v klenoteerbu a dvojica hlavných erbových figúr – andrássyovských levov.

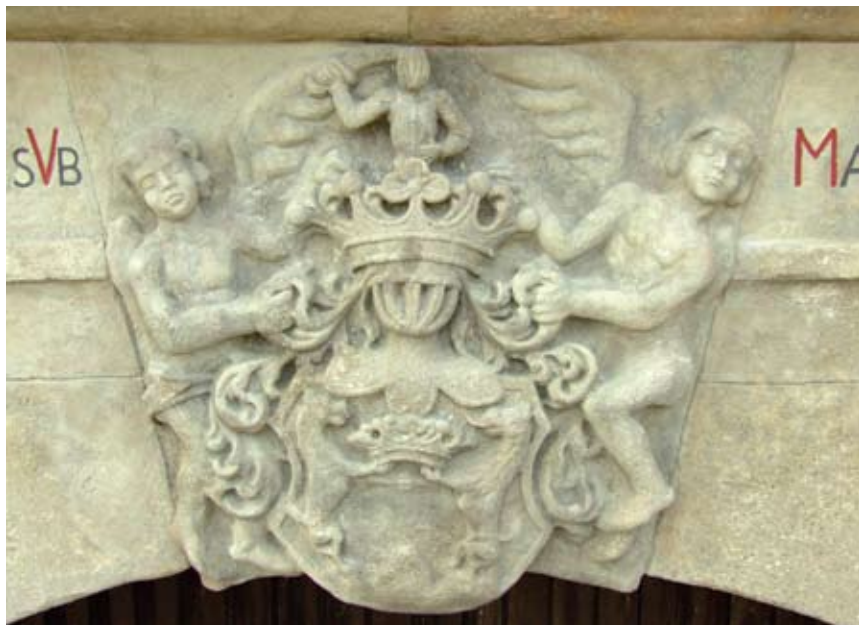
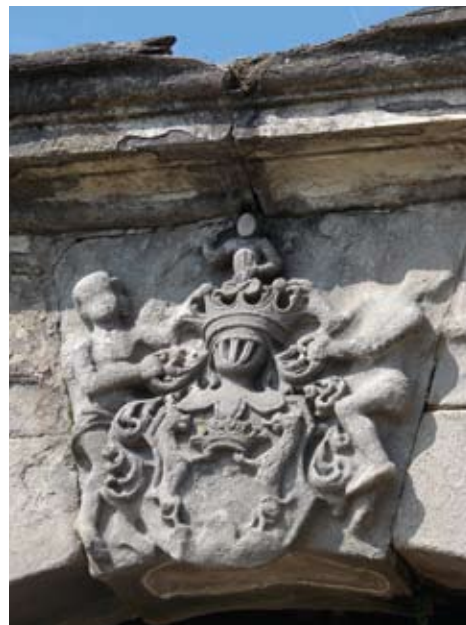
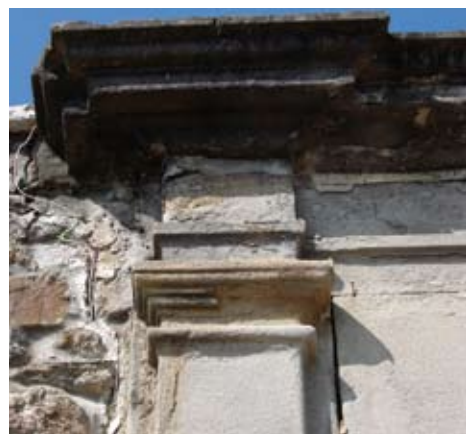
stav pred reštaurovaním / restaurálás előtt

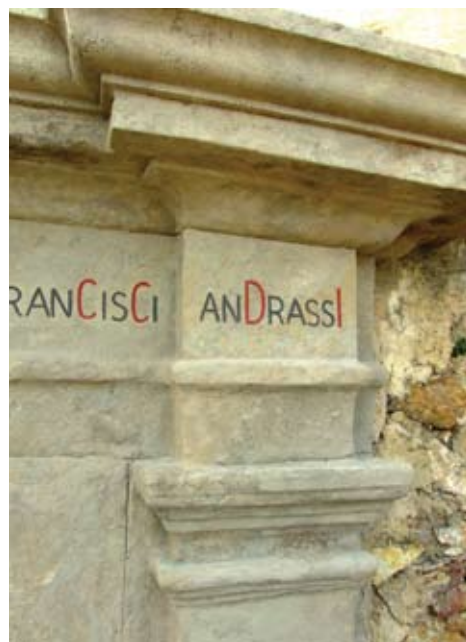
stav po reštaurovaní / restaurálás után

Skoro celkovú rekonštrukciu si vyžadoval latinský nápis s chronostichonom na preklade pod rímou, z ktorého sa zachovali len tri písmená. Podľa ich veľkosti a tvaru bol zvolený typ písma vyrytý do tmelov z umelého kameňa, ktoré vyrovnali nerovnosti povrchu prekladu. Nasledovalavýtvarná retuš tmelov; písmená rekonštruované hŕbom písma boli zvýraznené čiernou, v časti chronostichonu červenou farbou. Záverečnou hydrofobizáciou celého povrchu portálu bol uzavretý prvý etape reštaurovania. V druhej etape spočítala s reštaurovaním troch kamenných soch svätcov, ktoré zostanú súčasťou hradej expozície; predoplnenie výtvarnej výzdoby brány budú vyhotovené ich kópie.

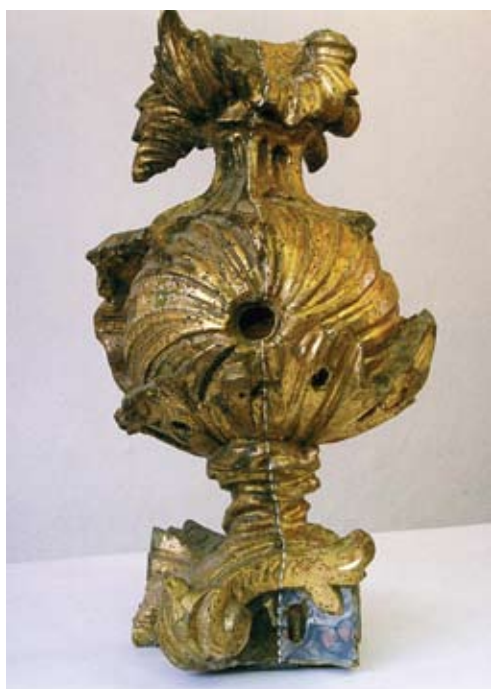
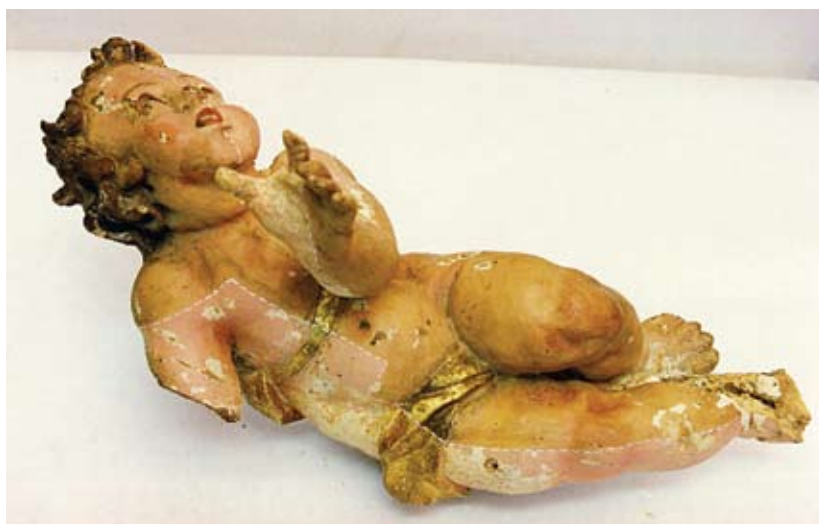
Oltárna architektúra, ako aj všetky tri sochy boli pred reštaurovaním výrazne poškodené drevokazným hmyzom. Niektoré časti ornamentiky, články prstov postáv, krídiel, Kristovej trňovej koruny boli mechanicky poškodené, ulomené; stratili sa pôvodné atribúty anjelov (zrejmene stroje utrpenia Krista – Arma Christi) a chýbal pôvodný svätostánok, ktorý úplne zanikol. Oltár bol sekundárne premaľovaný miestami prezlátený, polychrómia bola na mnohých miestach uvoľnená.

stav počas reštaurovania / restaurálás közben

V prvej etape boli reštaurované štyri oltárne sochy, ktoré boli pod demontážou očistené a uvoľnená polychrómia bola upevnená. Následne boli odstránené sekundárne vrstvy premalby. Po petrifikačii drevnej hmoty nasledovalo mletie a lepenie uvoľnených spojov, rušivých diel a poškodených miest. Všetky rekonštrukcie chýbajúcich častí (drapérie, prsty, krídla anjelika) boli vyhotovené dorezávkami z mäkkého dreva. Kriedová vrstva bola doplnená a na dorezávkach rekonštruovaná, rušivé miesta polychrómie boli vyretušované a vyzlátené a celý povrch bol fixovaný a záverečne upravený lakovaním. V druhej etape bola rovnakým spôsobom reštaurovaná oltárna architektúra s doplnením chýbajúceho svätostánku, ktorý bol tvarovo i povrchovo rekonštruovaný podľa pandantus susedného oltára. Architektúra svätostánku bola vyhotovená zo smrekového dreva, ornamentálna výzdoba bola vyrezaná z lipového dreva.

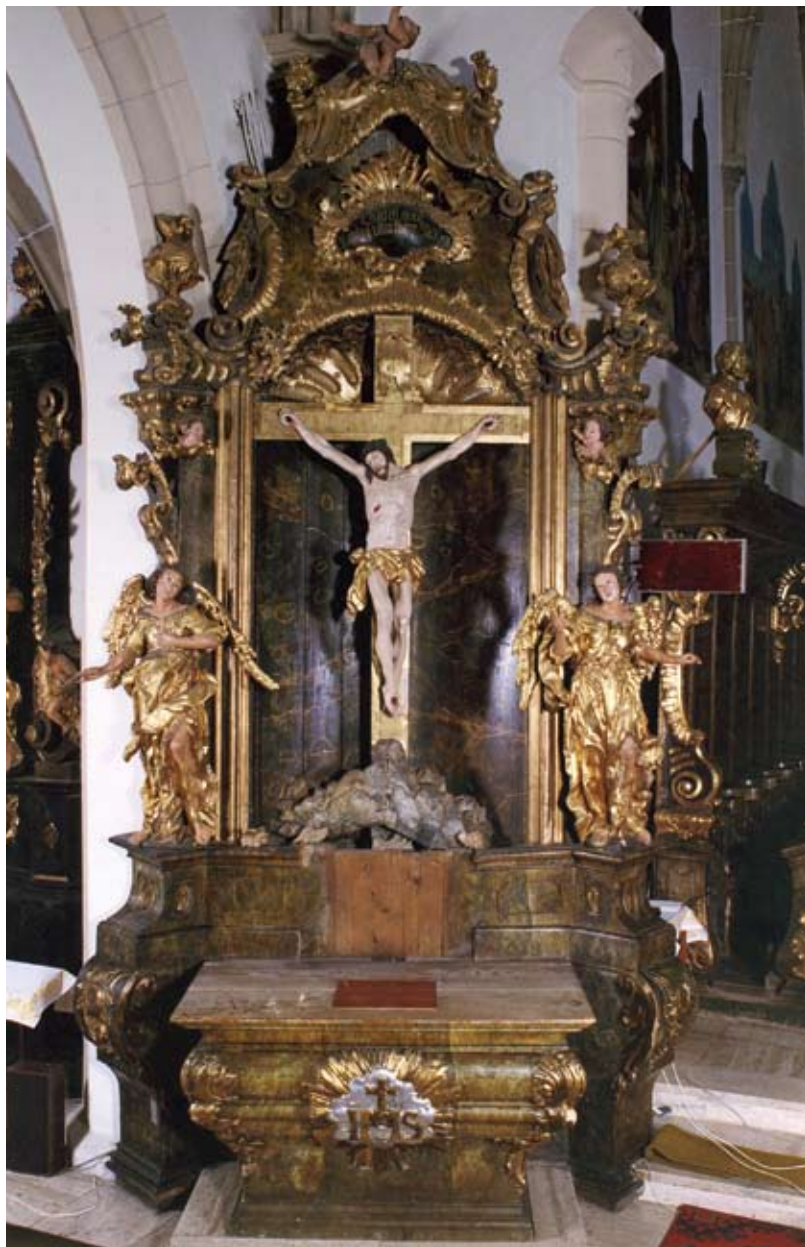
stav pred reštaurovaním / restaurálás előtt

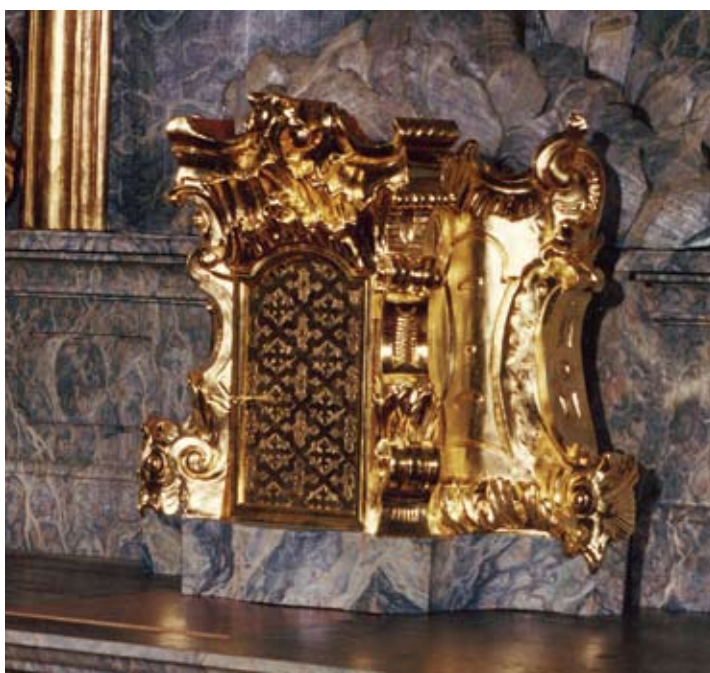
stav po reštaurovaní / restaurálás után

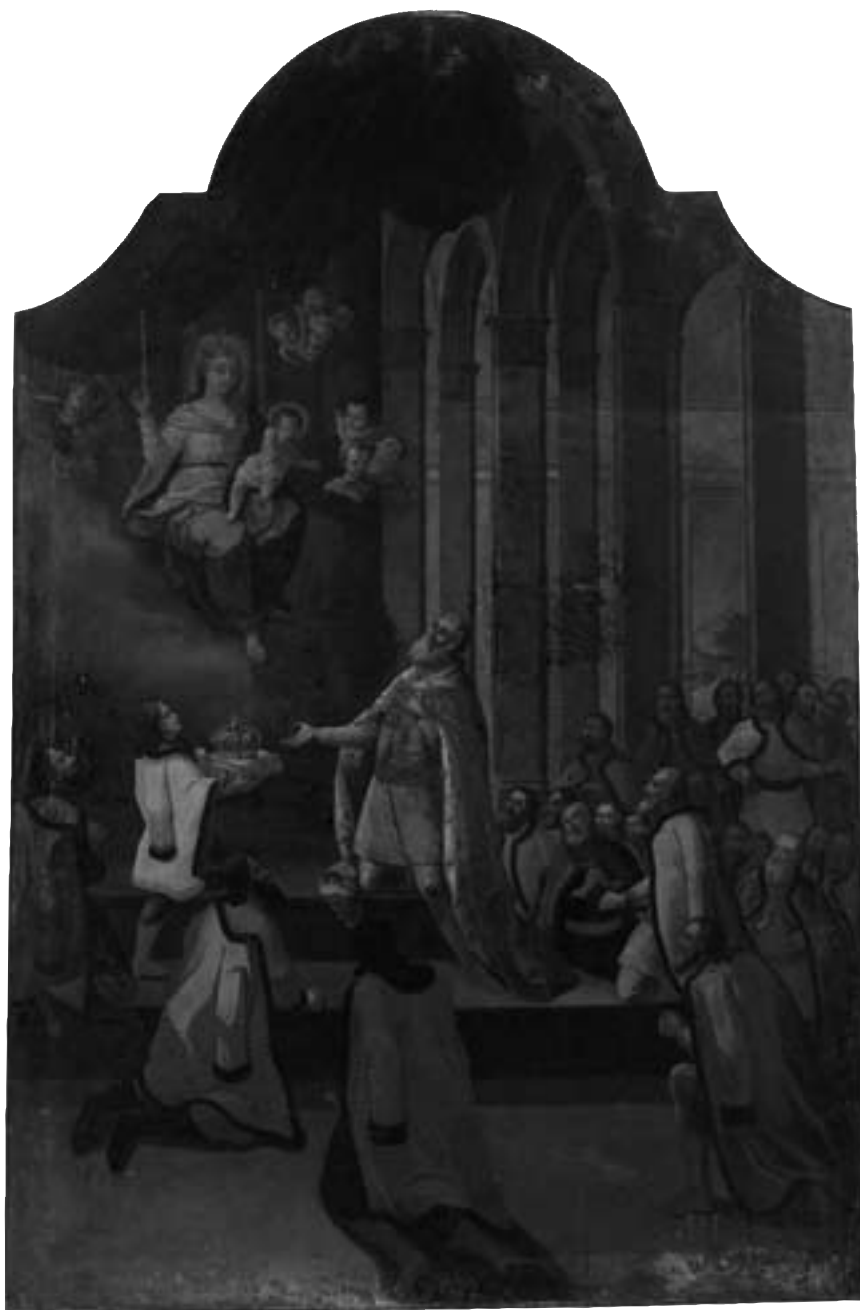
stav pred reštaurovaním / restaurálás előtt

Prvoradým úkonom bolo reštaurovanie oltárneho obrazu, ktorý si vyžadoval dubovanie na nové plátno. Potom sa pristúpilo k reštaurovaniu malby, čisteniu, odstráneniu sekundárnych tmelov, premalbe plesní a fixovaniu popraskanej maľovanej vrstvy. Väčšie trhliny museli byť zaplátané kúskami nového plátna, menšie boli vytmelené. Náročným úkonom bolo retušovanie majstrovskými olejovými farbami; celá maľba bola ošetrená voskovodamarným náterom a následne napnutá na nový podrám.

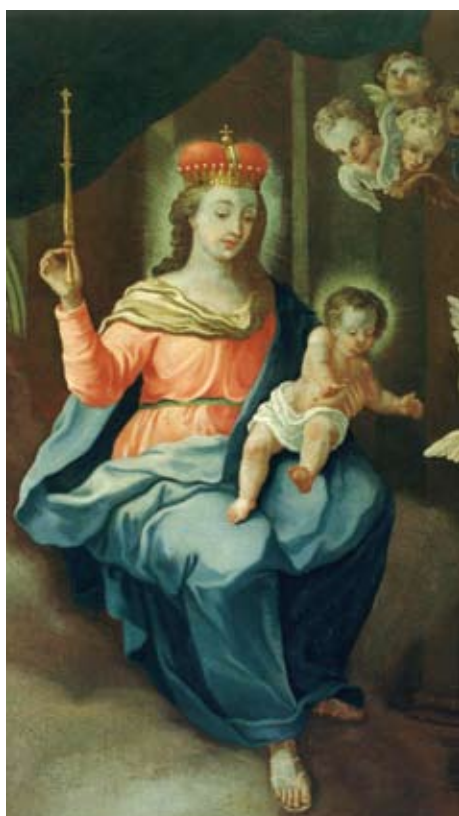
stav po reštaurovaní / restaurálás után

Oltárny obraz po reštaurovaní bol osadený vyššie, na svoje pôvodné miesto. Oválny otvor v nadstavci za holubicou Ducha svätého bol vyplnený bielym matným sklom, cez ktoré prechádza svetlo z ovládnutého okna za ním, ktoré bolo pred reštaurovaním zamurované a počas reštaurovania opätovne otvorené. Po komplexnom reštaurovaní celého oltára a zmontovaní všetkých častí ornamentálnej výzdoby, osadení soch a umiestnení svätostánku dostal oltár celkom nový reprezentatívny výtvarný výraz dominujúci oltárnym obrazom, zlátením a rekonštruovanou modrou polychrómiou.

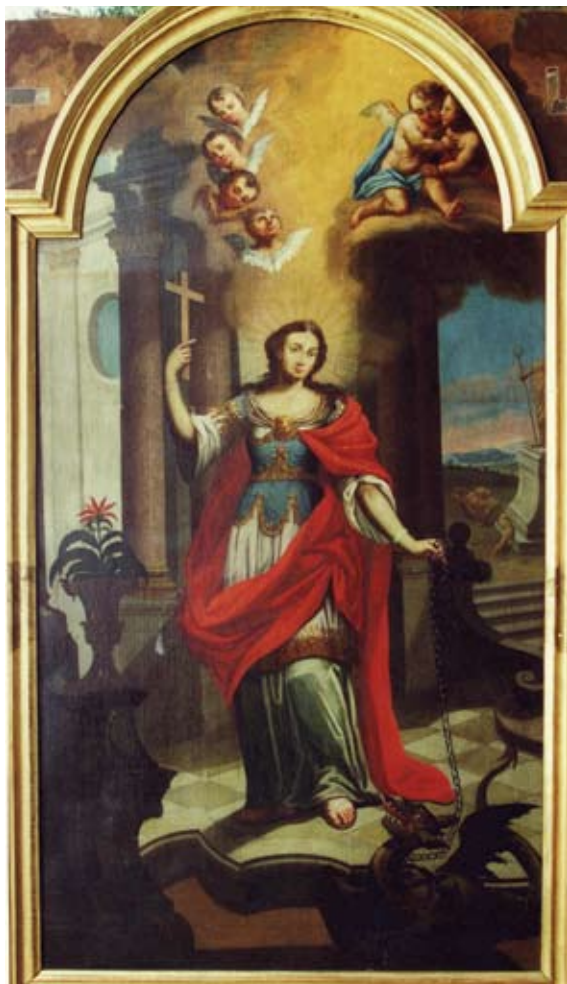
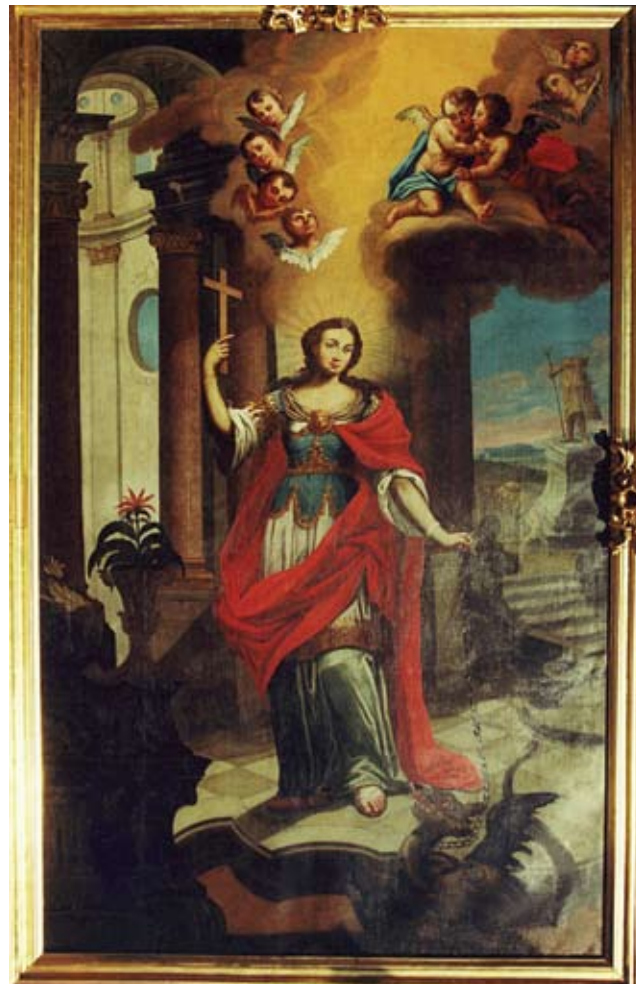
stav pred a po reštaurovaní / restaurálás előtt és után

Poočistenie a odstránenie sekundárnej polychrómie bolo celým oltárom petrifikovaný, poškodené miesta boli vytmelené, vyretušované, modrým mramorované, rekonštruované, zlátene doplnené, dorezávkou vykriedované, retušované, sekundárne nevhodné ornamenty odstránené. V záverečnej fáze reštaurovania bolo celým oltárom vrátenie oltárneho obrazu konzervovaný záverečným lakom.
