# Znovuzrodené pamiatky Újjászületett műemlékek

# Znovuzrodené pamiatky

Výber z reštaurátorskej tvorby Ondreja Csütörtökiho, Árpáda Mézesa a Alexandra Koreňa

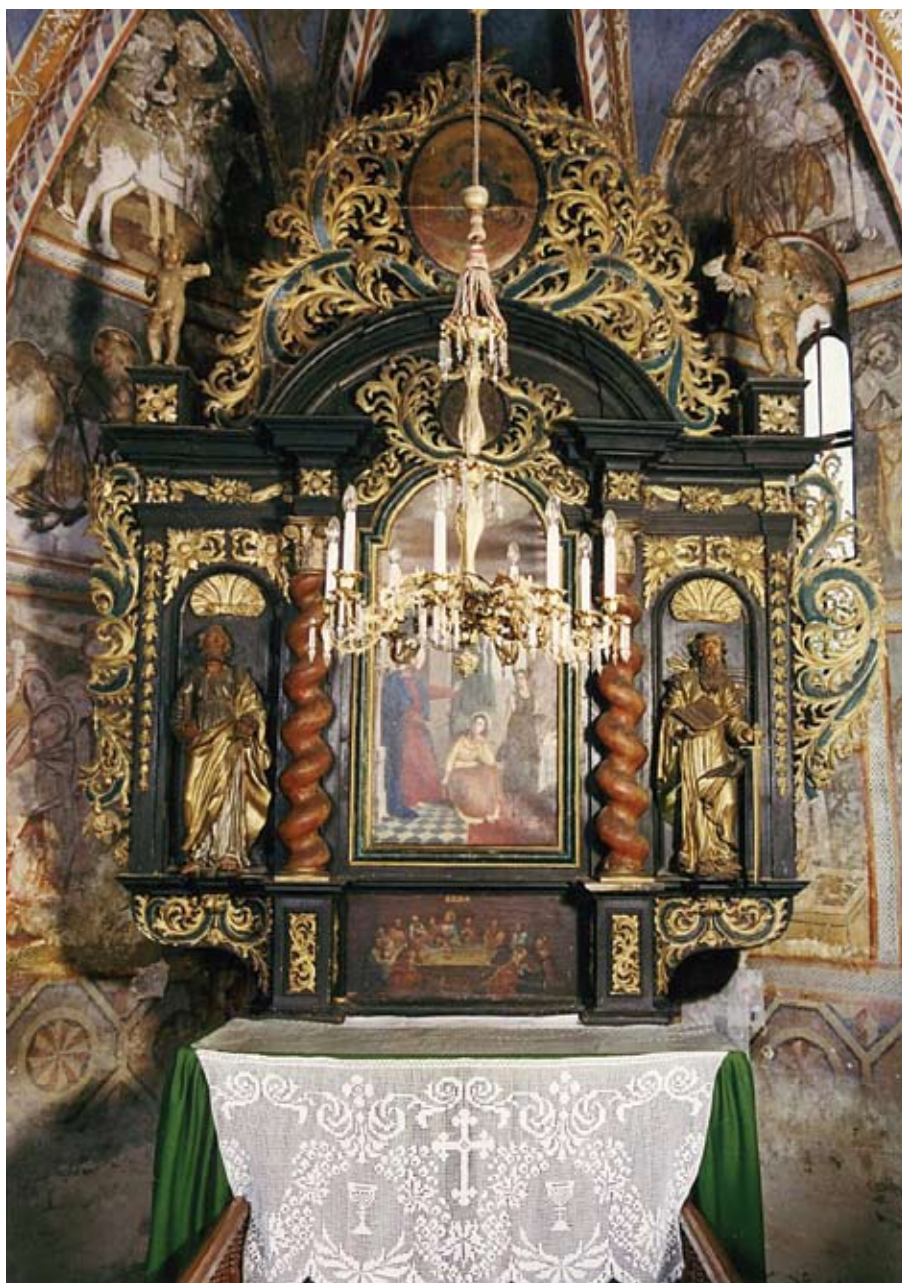
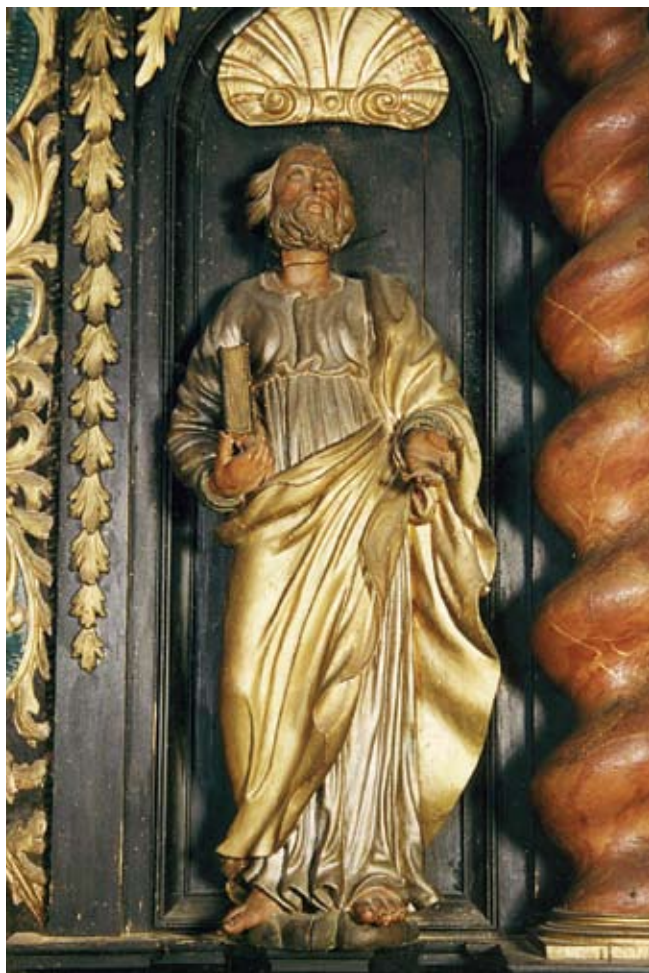
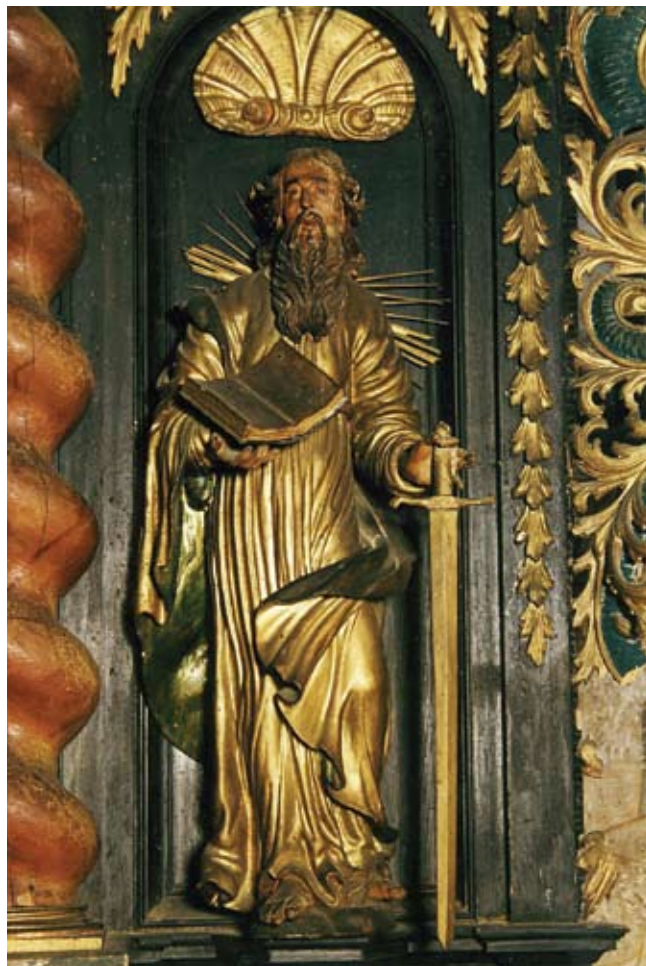
stav pred reštaurovaním / restaurálás előtt

Drevený polychrómovaný oltár datovaný rokom 1724 sa zachoval bez pôvodného obrazu, nahradeného v roku 1914 olejomalbou od miestneho maliara Kristus u Márie a Marty, ktorý narušil liturgickú výstavbu oltára s obrazom Poslednej večere v predelav nadstavci s obrazom Boha otca na nebesiach zosielajúcim Ducha svätého. Oltár dopĺňujú po stranách tordované stĺpy, sochy apoštolov Petra a Pavla a v nadstavci oslavujú víťazstvo Krista nad smrťou anjelitrubači. Ornamentálne prerezávané ušnice nadstavce výrazne dekorujú toto reprezentačné sochárske rezbárske dielo. Pred začatím reštaurovania bol oltár v havarijnom stave. Drevná hmota architektúry bola napadnutá drevokazným hmyzom, malby boli značne znečistené. Nadstavec, ušnice, stĺpy, sochy a obrazy a ornamentálne časti oltára boli demonťované, základná konštrukcia oltárneho retabula bola reštaurovaná na mieste. Všetky drevené časti oltára boli zbavené nečistôt a následne petrifikovaním spevnené. Chýbajúce časti boli doplnené dorezávkami alebo vytmelené, kriedované a retušované. Oltárne obrazy boli vyčistené, dotmelené a retušované. Všetky zreštaurované časti boli po montáži konštrukčne spevnené. Pri čistení kartuše v nadstavci sa objavil nápis s datovaním 1724, čo môžeme považovať za rok vyhotovenia oltára. Vzhľadom k tomu, že oltárny obraz bol sekundárnym doplnkom oltára, poukončenie reštaurovania bolo osadený na južnej stene kostola. Cez takto získaný otvor opticky vstupuje do oltára stredoveká freska s výjavom Kalvárienamalovaná na záverejnej stene presbytéria, v ktorom je oltár osadený.

Prisprávnosť osvetlenia tóna stenná malba plnohodnotne, umelecky i tematicky nahrádza pôvodnú, dnes už neexistujúcu výplň retabula. Pred ekválnu prezentáciu tohto nového „oltárneho obrazu“ bolo otvor retabule olemovaný profilovanou záclanou a lištou. Ako sekundárny doplnok bol do otvoru osadený subtilný zlátený kríž.

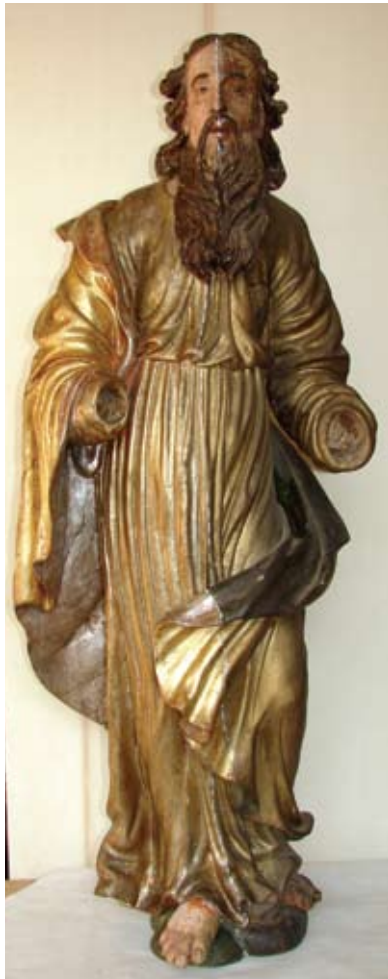
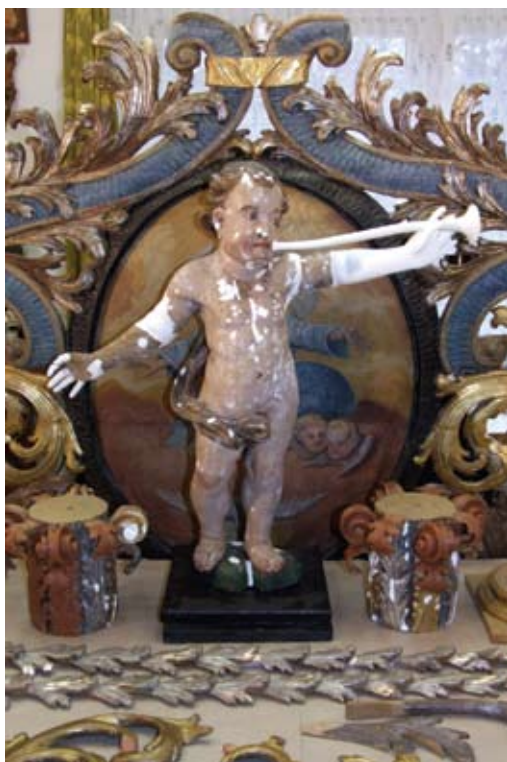
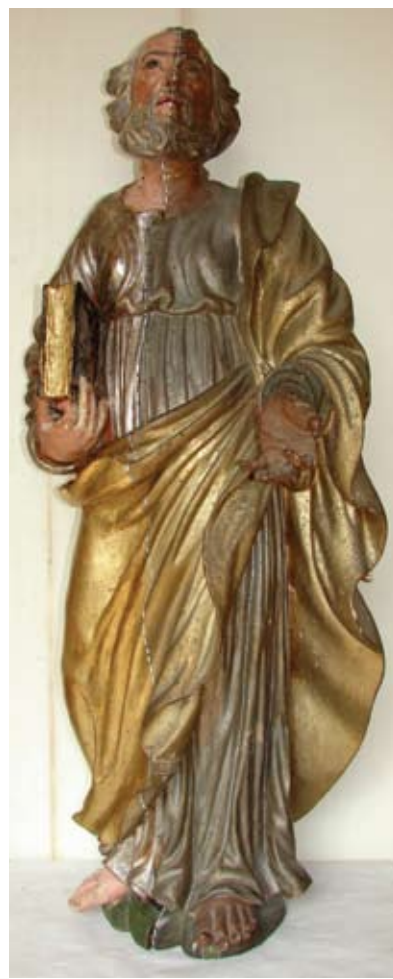
stav počas reštaurovania / restaurálás közben

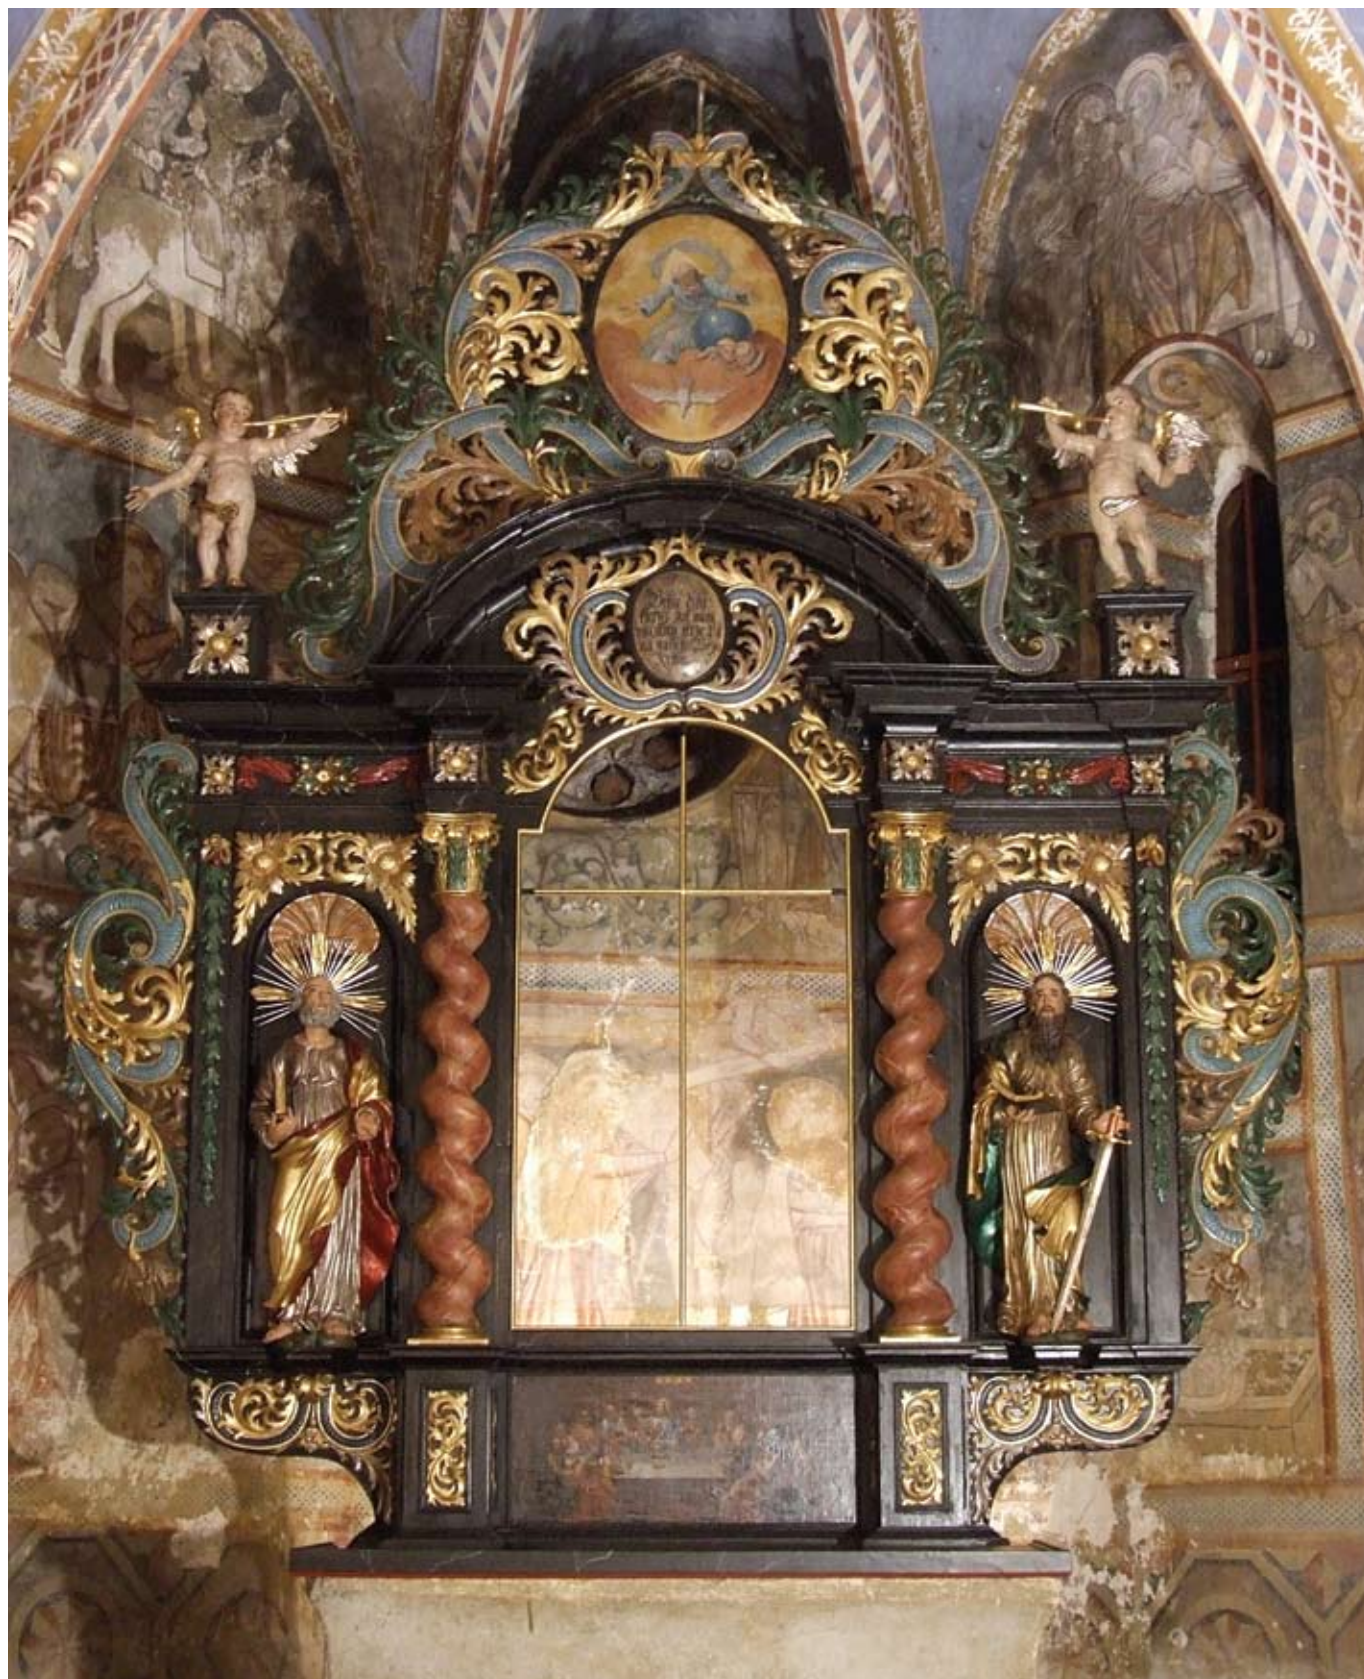
stav po reštaurovaní / restaurálás után

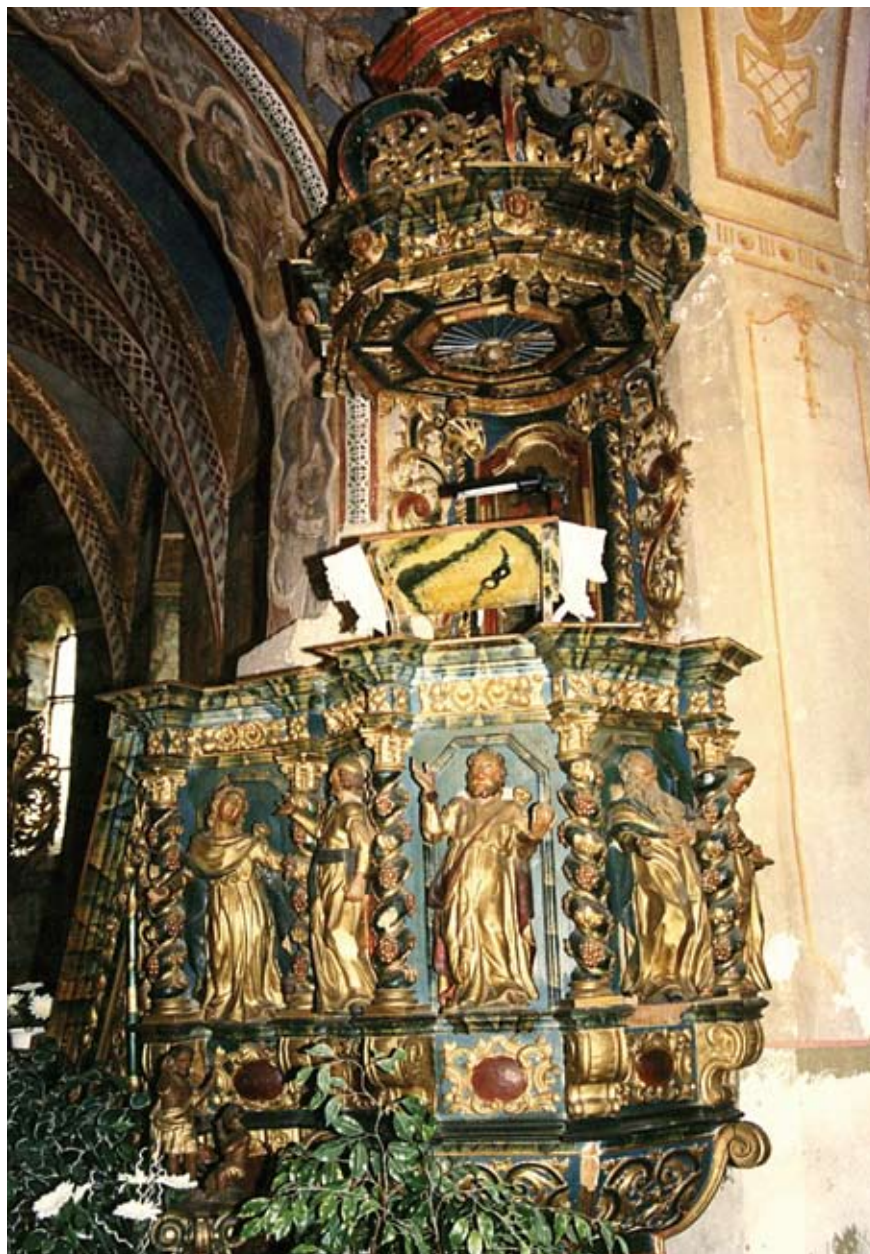
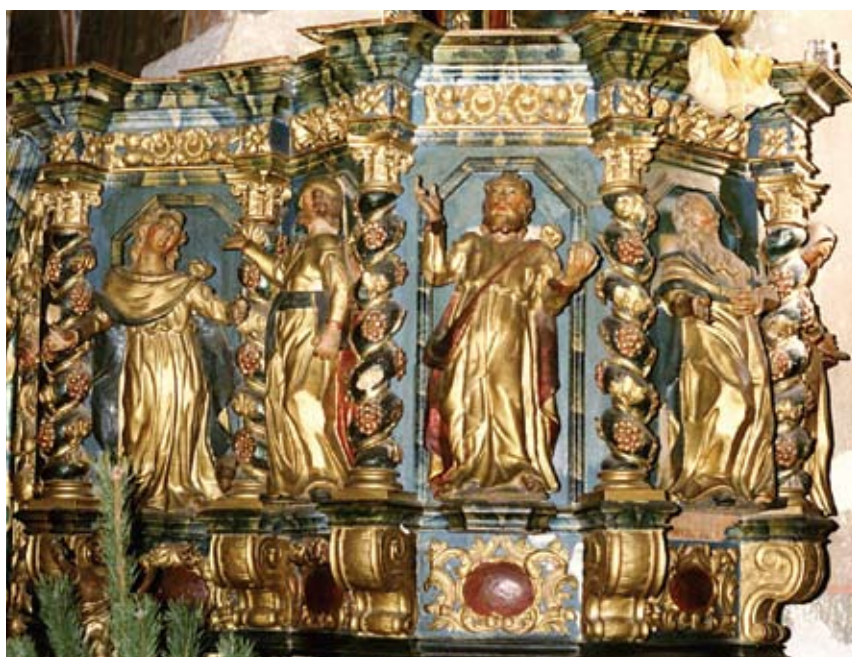
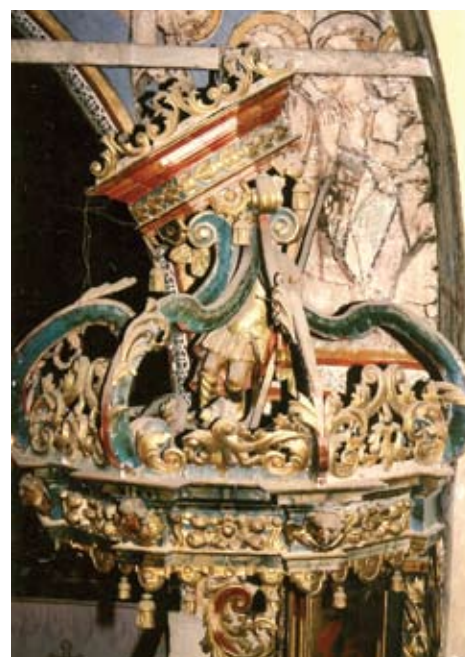
Reprezentačná baroková kazateľnica má na rečniskú sochu evanjelistu a Krista Spasiteľa na dorzálnu dosku obraz Dobrého pastiera a vo vrchole baldachýnu sochu sv. Michala archanjela. Rezbárska práca mimoriadne estetická a umeleckej úrovnou množstvom ornamentálnych doplnkov bola pred reštaurovaním v havarijnom stave so zborťou časťou baldachýnu. Drevná hmota bola narušená drevokazným hmyzom, a vykazoval ajaceré mechanické poškodenia. Polychrómia bola približne na 90% sekundárne premalovaná a prelakovaná, zlátené časti boli pretreté zlatým olejovým bronzom. Po celkovej demontáži boli všetky časti kazateľnice rozobraté na menšie celky, očistené od povrchových nečistôt, sekundárne nátery boli odstránené a drevná hmota bola petrifikovaná. Uvoľnené časti polychrómie boli upevnené, všetky chýbajúce časti architektúry, ornamentiky a sôch boli doplnené dorezávkami alebo tmeľením, povrchy boli vytmelené, následne zlátené, striebrené a retušované v pôvodnej farebnosti. Olejomaľba Dobrého pastiera na dorzálnu dosku bola očistená, zbavená sekundárneho stmavnutého laku, v mieste trhlín podlepená maliarskym plátnom a na rubu konzervovaná. Maľovaná vrstva bola na opadaných miestach podkladu vytmelená, následne retušovaná a na povrchu konzervovaná lakom. Po osadení na pôvodné miesto boli k podlahe namontované nové drevené schody v záujme zabezpečenia statiky kazateľnice používanej pri náboženských obradoch.

stav pred reštaurovaním/restauráciou

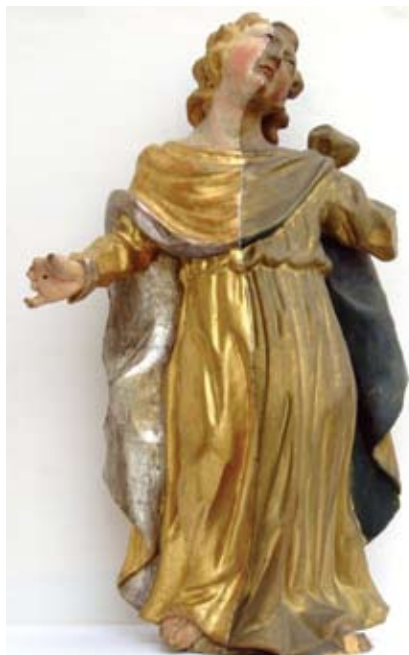
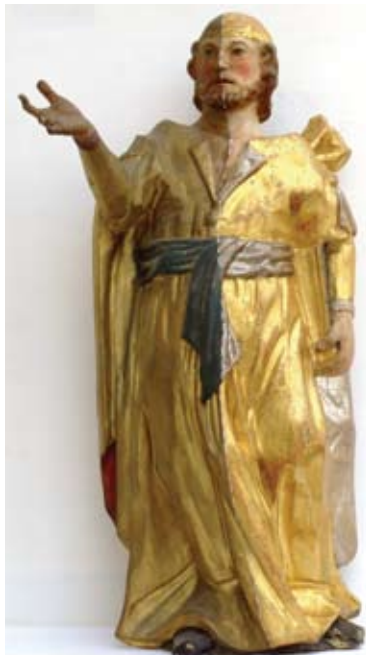
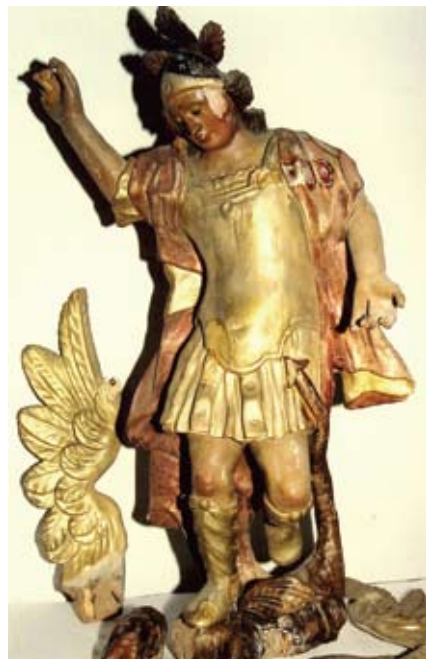
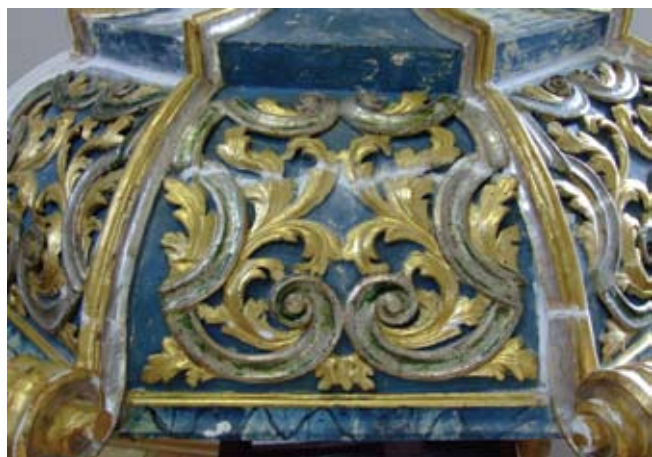
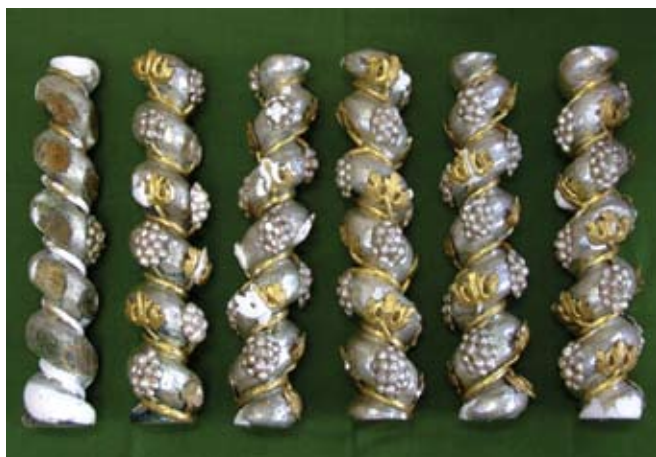
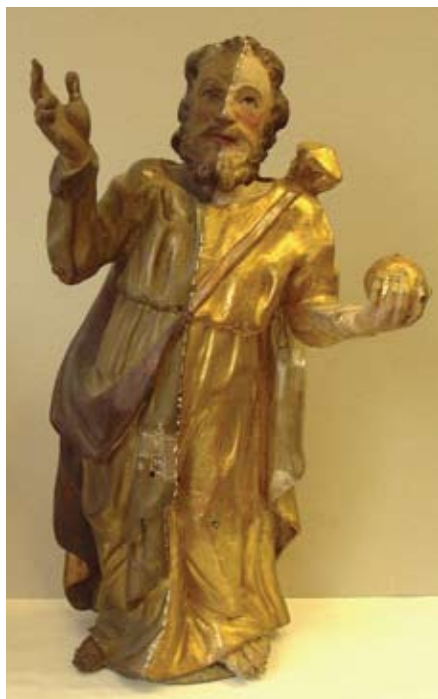
stav počas reštaurovania / restaurálás közben

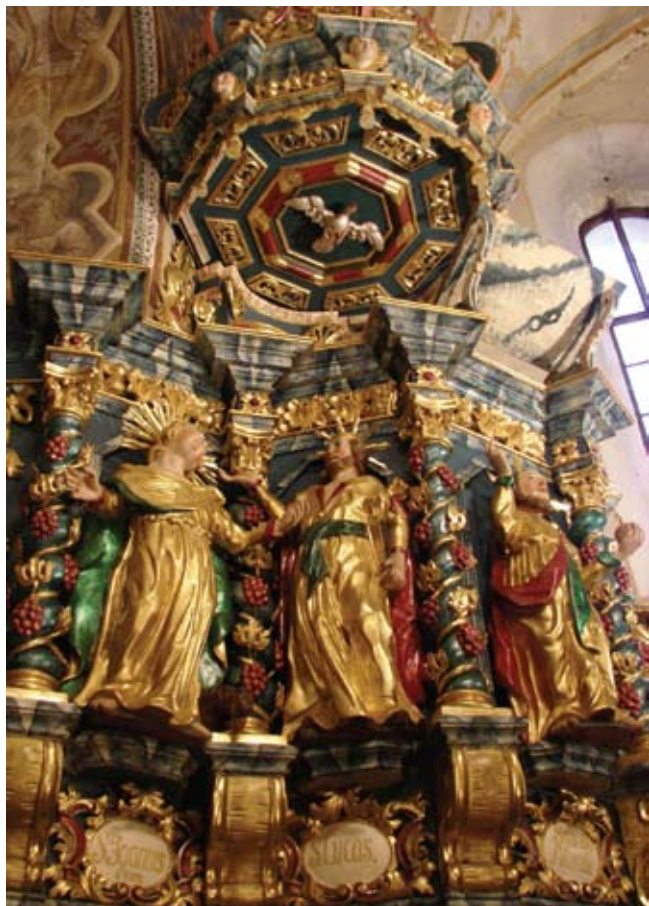
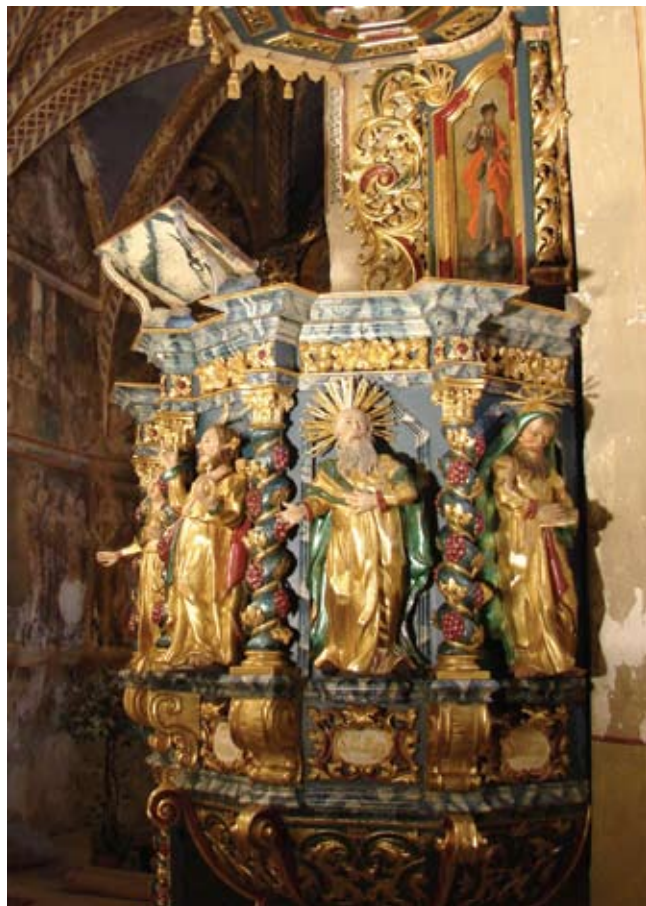
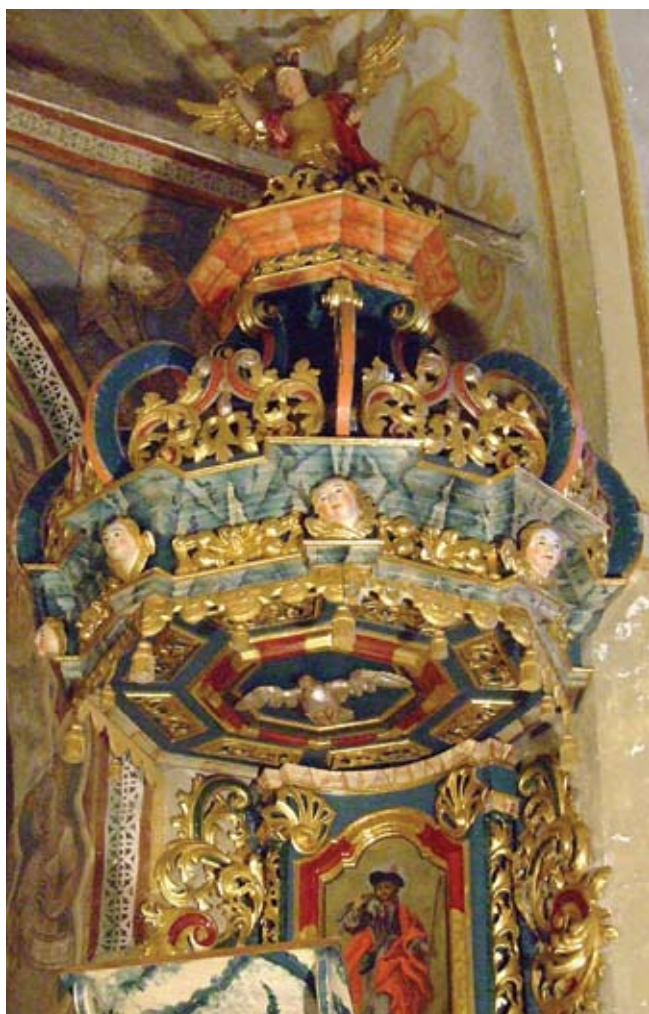
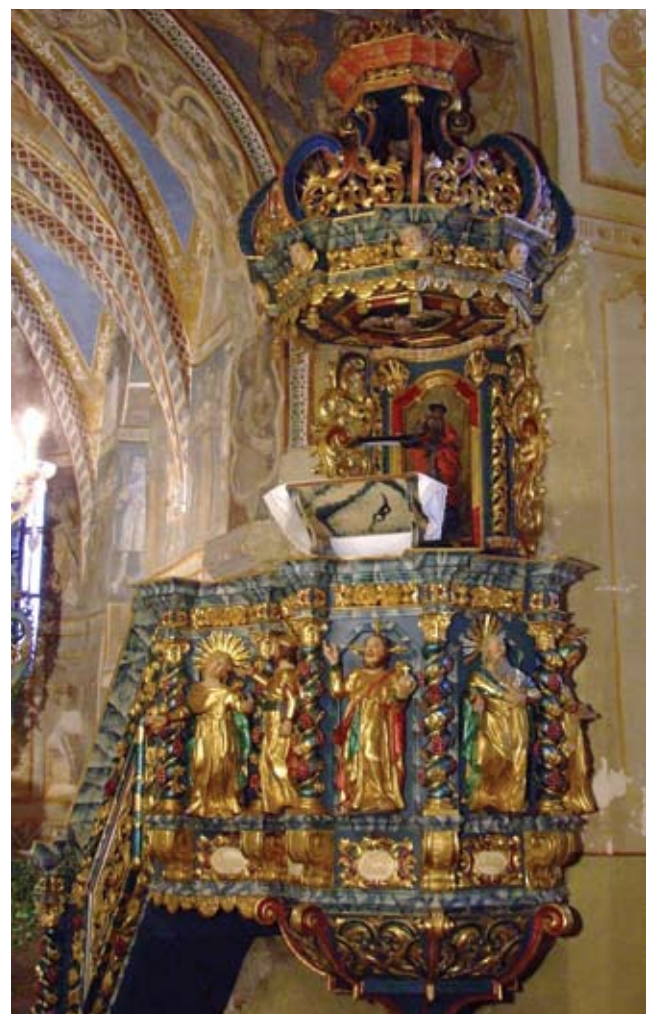
stav po reštaurovaní / restaurálás után
